Møllertorget 15D, 2150 ÅRNES

**Velholdt 3-roms endeleilighet  
m/innglasset balkong og garasje.  
Eget loft på 53 kvm med stort  
potensial. Koselig miljø.**

# Tilstandsrapport

## BOLIGBYGG MED FLERE BOENHETER

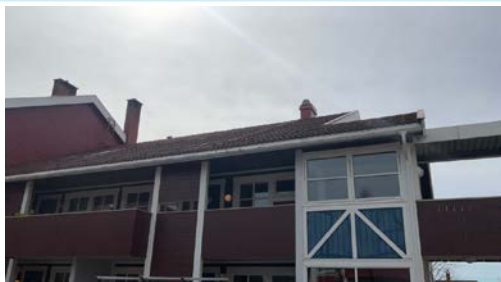
Avvik: Mer enn halvparten av forventet brukstid er passert på taktekkingen. Mer enn halvparten av forventet brukstid er passert på undertak. Vurderingen er basert på alder og synlige observasjoner fra bakkenivå, uten bruk av drone, stige eller andre hjelpemidler. Skjulte forhold kan ikke observeres. Vurderingen omfatter ikke materialtesting eller funksjonskontroll. Jevnlig tilsyn anbefales.

Taktekkingen er av betongtakstein. Taket er besiktiget fra bakkenivå. Siden taket (takkonstruksjon, takteking og skorstein) kun er observert fra bakkenivå, er vurderingen begrenset av dette. Det er ikke sikkerhetsmessig forsvarlig å bevege seg ut på taket eller observere fra stige. Selv om det ikke er avdekket skader under befaringen, betyr ikke dette at det ikke foreligger skader som en besiktigelse på taket kan avdekke. Vær oppmerksom på denne risikoen. En undersøkelse av taket kan utføres av en fagperson under tilstrekkelige sikkerhetsforhold.

Det anbefales å få en fagperson til å undersøke taket under sikre forhold, da skjulte skader kan forekomme og føre til fuktinntrengning eller forringelse av konstruksjonen.

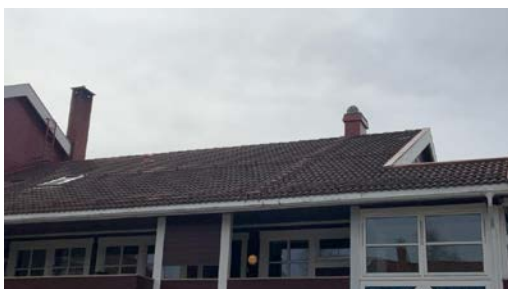
## **TG 3** Takkonstruksjon/Loft

- Det er påvist fuktskjolder/skader i takkonstruksjonen.

Det er påvist store fuktskader samt hull i vindtettingen etter tidligere vannskade. Ifølge egenerklæring skal årsaken til vannskaden være utbedret, men det er ikke utført utbedringer på loftet. På bakgrunn av de registrerte forholdene vurderes det som en risiko for skjult fuktproblematikk.

Det anbefales å utbedre fuktskader og hull i vindtettingen for å forhindre videre skadeutvikling og redusere risikoen for skjult fuktproblematikk.

Dersom tiltak ikke gjennomføres, kan det oppstå ytterligere skader på konstruksjonen, redusert levetid og økt fare for sopp- og råteutvikling.

**Kostnadsestimat: 100 000 - 200 000**

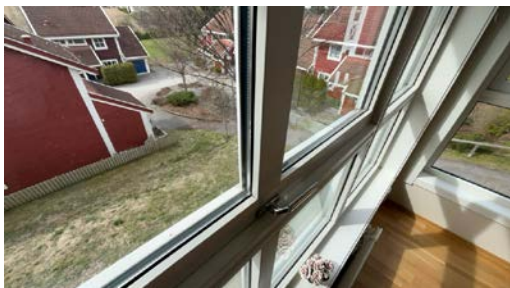
## TG 2 Dører

Avvik: Det er påvist andre avvik: Eldre vinduer og dører har begrenset isolasjonsevne som følge av værslitasje, bruk og utvendig fuktbelastning. Det er også registrert slitasje på pakninger. Punkterte vinduer kan være vanskelig å oppdage i enkelte tilfeller eller værtyper, og eventuell punktering kan først bli synlig ved for eksempel værromslag.

- Det må foretas tiltak for å lukke avviket.

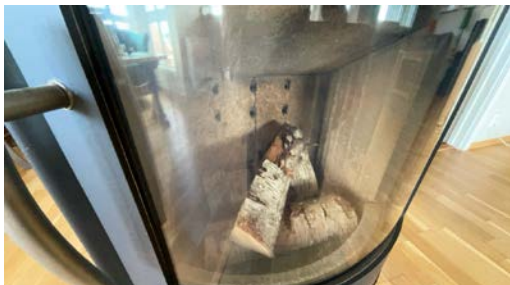
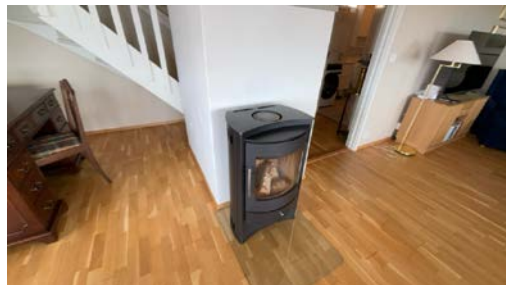
Det bør gjennomføres grundig kontroll og utbedring av sprekker i ildfast stein, samt montering av ildfast plate under sotluke/feieluke på pipe.

Dette vil redusere risikoen for brann og bidra til at ildstedet fungerer trygt og i henhold til gjeldende forskrifter.

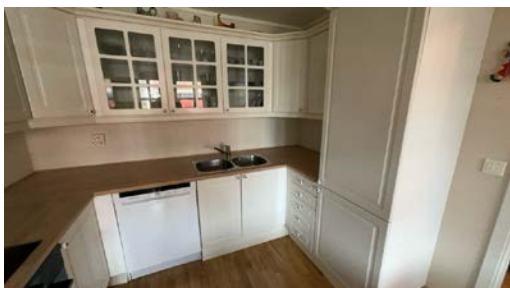
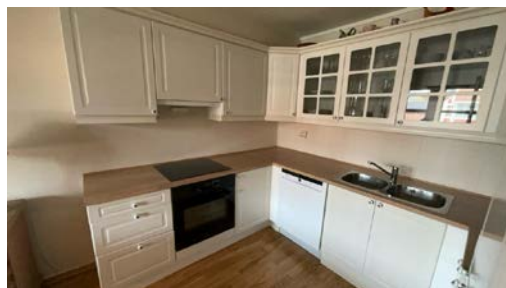
Kjøkkenet vurderes til normal bruksslitasje med tanke på alder og settes derfor til TG1, normal bruksslitasje/belastning ut fra alder.

Avslutning av parkett mot kjøkkengulv kan utføres bedre med justering av sokkel og list mot oppvaskmaskin.

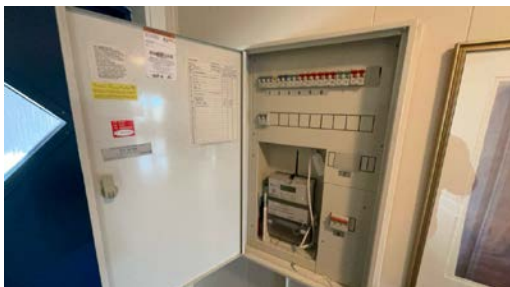
12. Foreta en helhetsvurdering av det elektriske anlegget, dets alder, allmenne tilstand og fare for liv og helse. Bør det elektriske anlegget ha en utvidet el-kontroll?

Ja **MERK; Det er eiers plikt å sørge for at det elektriske anlegget til en hver tid er godkjent. Takstmannen er ikke el. fagkyndig. Det anbefales nærmere kontroll av el. anlegget av godkjent el. installatør pga. alder og manglete dokumentasjon på anlegget.**
