Øyren 12, 5561 BOKN

**Flott halvpert av tomannsbolig  
oppført i 2011, med stor og solrik  
terrasse! | Gode  
parkeringsmuligheter | Sjøutsikt!**

# Tilstandsrapport

# gnr. 4, bnr. 21, snr. 2

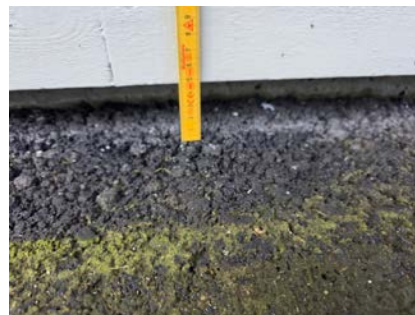
Bordkledning går stedvis nesten helt ned til terreng.

For liten avstand mellom kledning og terreng øker risikoen for fuktoppsug, råteskader og mugg-/soppvekst, noe som kan gi redusert levetid på kledning og veggkonstruksjon. Avstanden mellom terreng og underkant kledning bør økes til minimum ca. 100 mm, og helst rundt 300 mm, i tråd med SINTEF Byggforsk Byggetaljer 542.101.

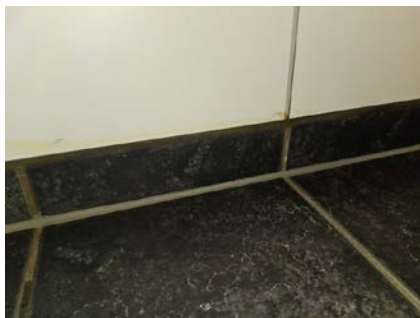
Det er tegn til fuktskader nederst på våtromsplater i dusjsone. Over halvparten av forventet levetid for baderomsplatene er passert. Normal forventet brukstid er ifølge SINTEF Byggforsk anslått til ca. 10–20 år.

Fuktpåvirket baderomsplater i plateskjøt i dusjsone

Alder og påvist fuktskade kan medføre redusert funksjon i tettesjiktet og økt risiko for fuktinntrengning og skader i underliggende konstruksjoner. Det anbefales jevnlig kontroll av skjøter og overganger i våtsone. Oppgradering av veggoverflater og tettesjikt må påregnes ved fremtidig rehabilitering av badet. Eventuelt kan det monteres dusjkabinett for å redusere direkte vannbelastning frem til oppgradering.

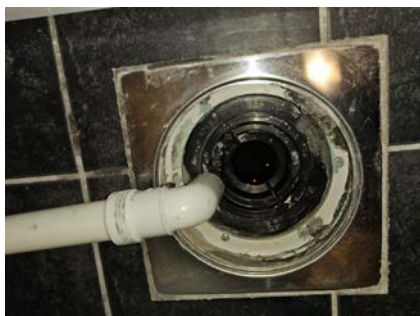
Alder kan medføre redusert funksjon i overflater og tettesjikt over tid. Vaskerom utsettes normalt for mindre direkte vannbelastning enn bad, og risikoen for fuktskader vurderes derfor som lavere. Det anbefales jevnlig kontroll av overflater og utsatte områder. Oppgradering må påregnes ved fremtidig behov.

Eldre membranløsninger kan med tiden bli sprø og utvikle sprekker, noe som reduserer den vanntettende funksjonen. Dette kan medføre lekkasjer gjennom gulv og vegger og økt risiko for fukt- og følgeskader i underliggende konstruksjoner. Tettesjiktets tilstand bør overvåkes jevnlig. For å oppnå tilstandsgrad TG0 eller TG1 må tettesjiktet skiftes ut. Det er vanskelig å fastsette tidspunkt for når utskifting er nødvendig.
