Freiveien 79A, 6512 KRISTIANSUND N

**Leilighet med sentral beliggenhet  
på Goma | Balkong og heis | Kort  
vei til kollektivtrafikk og skole**

# Tilstandsrapport

# gnr. 8, bnr. 365, snr. 8

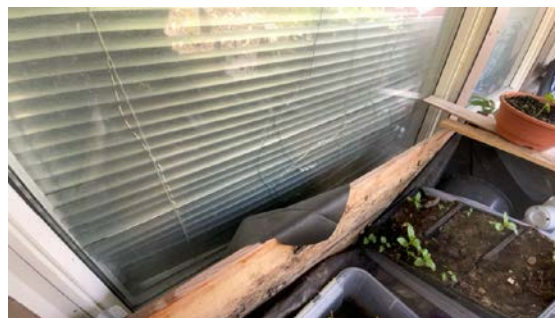
Knust ett stuevindu.

- Vinduer med punkterte/sprukne glass må påregnes skiftes ut, enten hele vinduet eller kun selve glassene.

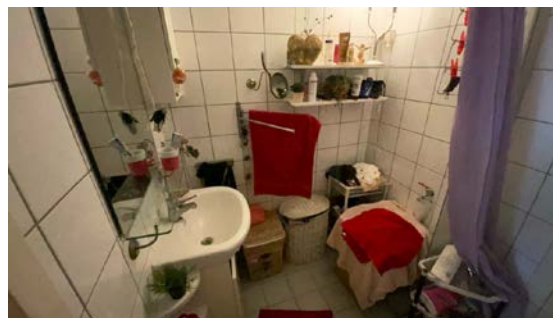
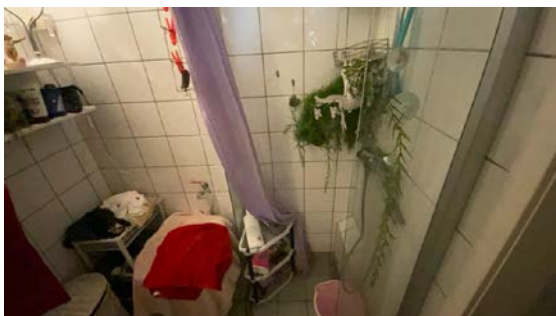
Byggeforskrifter fra før 1997, uten fremlagt dokumentasjon. Bad/vaskerom er av eldre/ukjent dato, og må påregnes oppdatert innen kort tid.

Bad/vaskerom

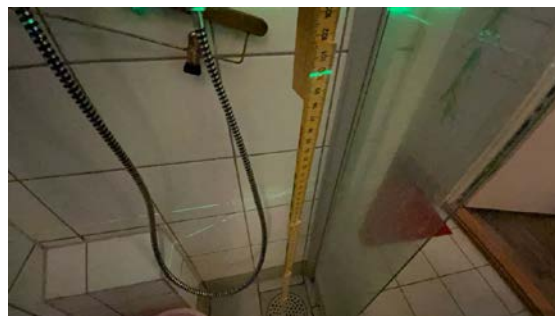
Flis på gulv og oppvarming med 3-trinns regulering på vegg.  
Nivåforskjell fra topp slukrist til topp tettesjikt ved dør er + 44 mm.  
Nivåforskjell fra topp slukrist til topp dusjkant ved dør er + 63 mm.  
Motfall på gulv generelt ble målt til +5 mm/meter.  
Fall i ved sluk ble målt til +16 mm/meter.  
TG3 settes grunnet motfall ved dør og høyde på dusjterskel som medfører at lekkasjevann vil gå til tilstøtende rom og ikke sluk.  
Bad/vaskerom må påregnes totalrenovering grunnet tilstand og forventet levetid på bygningsprodukter.

- Det er mulighet for at det kan forekomme vannlekkasje på våtrommet hvor vann ikke vil gå til sluk.
- Det er påvist at høydeforskjell fra topp slukrist til gulv/synlig topp membran ved dørterskel er mindre enn 25 mm.
- Det er påvist avvik i fallforhold til sluk i forhold til krav i forskrift på byggetidspunktet.
- Målinger viser at det ikke er fall til sluk (motfall).

Sluk 100 cm.

**Kostnadsestimat: 100 000 - 300 000**

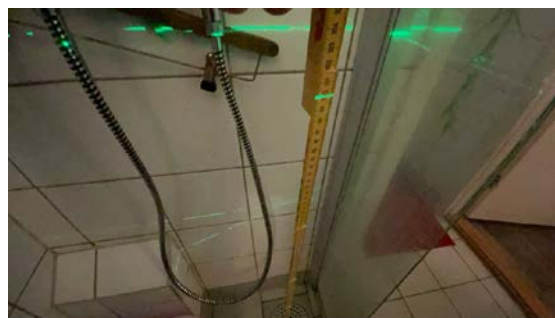
Terskel i dusj 94 cm.

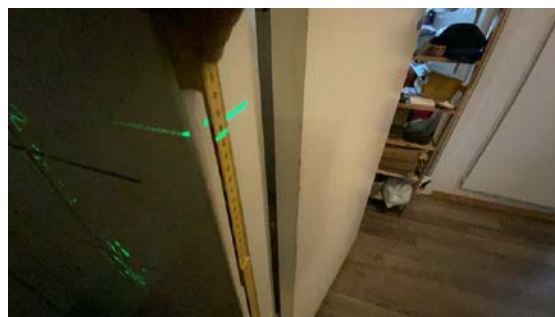
TG3 settes grunnet motfall ved dør og høyde på dusjterskel som medfører at lekkasjevann vil gå til tilstøtende rom og ikke sluk.

95,5 cm ved membran dørterskel.

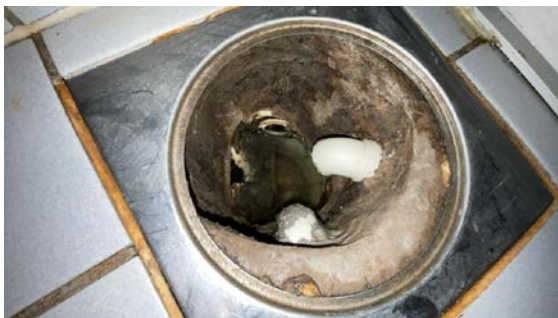
- Uten tilfredsstillende klemring er det vanskelig å sikre en vanntett overgang mellom smøremembranen og sluket. Dette øker risikoen for at vann kan sive ned langs sidene av sluket og forårsake fuktskader i gulvkonstruksjonen og omkringliggende område.

- Eldre sluk av støpejern er ofte utsatt for rust som kan medføre lekkasjer. Eventuelle lekkasjer kan medføre fuktskader på tiliggende konstruksjoner.
- Det er viktig å merke seg at levetiden til en membran varierer basert på kvalitet, installasjon og bruk. Eldre membraner kan bli sprø og sprekke opp, noe som fører til at de mister sin vanntettende funksjon. Dette kan resultere i vannlekkasjer gjennom vegger og gulv og fuktskader.

Soilsluk i dusjnise.

- Det må gjøres nærmere undersøkelser. Manglende membran/tettesjikt medfører risiko for lekkasjer og fukt i konstruksjonen.

Kostnadsestimat begrenser seg kun til utskifting av sluk samtidig ved en oppgradering av bad/vaskerom.

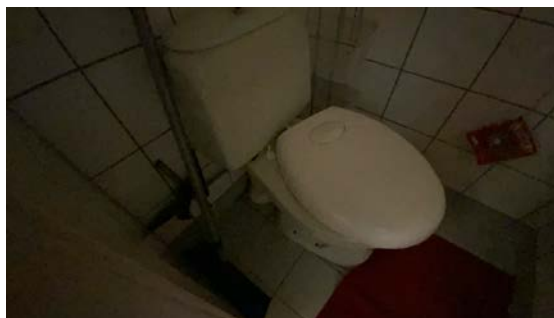
Defekt toalett (nytt er innkjøpt, men ikke montert)

Det må påregnes montering av innkjøpt toalett og nye dusjvegger.

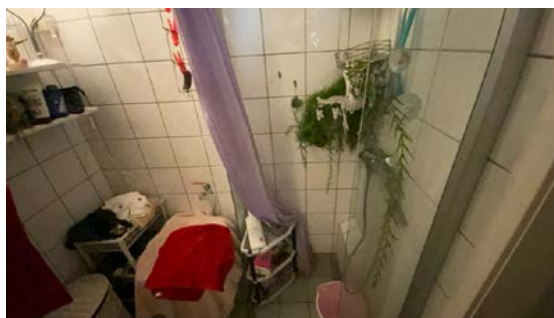
Dusjvegger mangler skyvedørene.

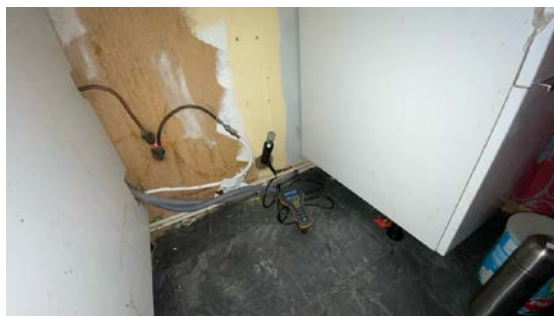
Hulltaking er foretatt ved/i tilstøtende.

Fuktvotemåling (vekt%) i konstruksjonen ble målt til 10,3.

Kontrollpunkt i tilstøtende kjøkken mot bad

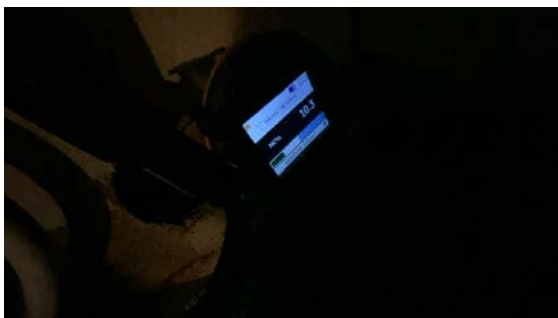
Det ble ved piggmåling målt 10,3 vekt% fukt i bunnsvill

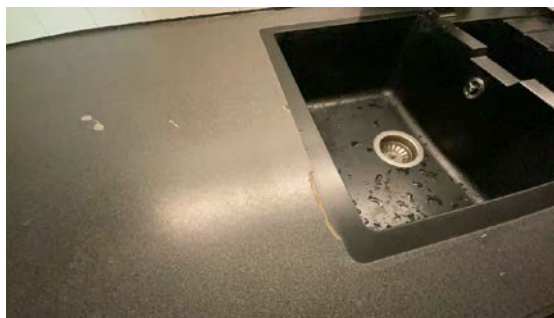
- Det er påvist skader på overflater/kjøkkeninnredning utover normal slitasjegrad.

Skade på benkeplate ved oppvaskkum

Benkeplate må påregnes skiftet.

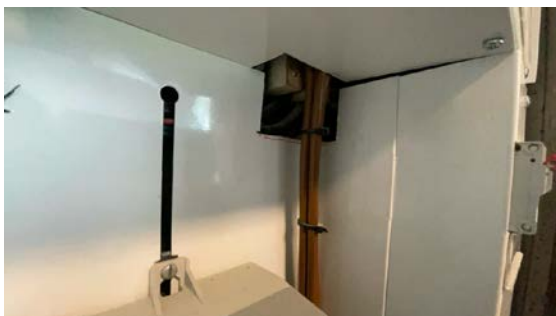
Berøringsfare, mangler tildekning.

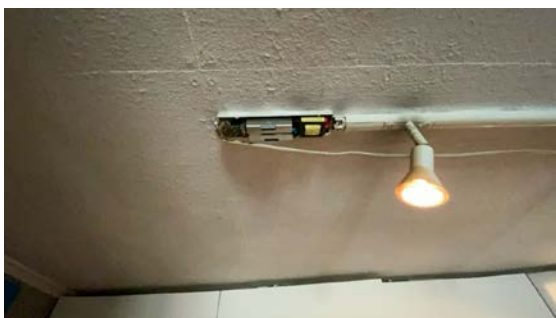
Svimerker ved spottskinne og omdormer i tak på
