# Tilstandsrapport

📍 Høgliveien 34, 1850 MYSEN

# gnr. 156, bnr. 296, snr. 1

Befaringsdato: 23.05.2024

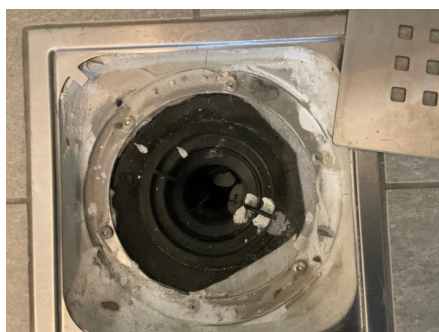
## 1.ETASJE > VASKEROM

Plastsluk med synlig smøremembran.

Foretatt kontroll av sluket på våtrommet uten å påvise noen åpenbare feil eller mangler. Membran ligger fastklemt under klemring.

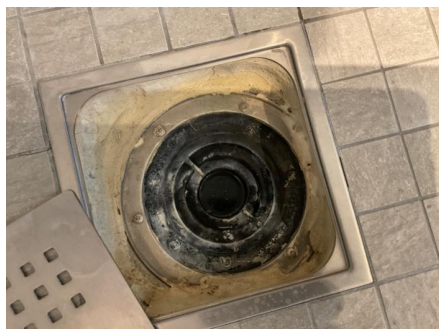
## 1.ETASJE > BAD

Plastsluk med synlig smøremembran.

Foretatt kontroll av sluket på våtrommet uten å påvise noen åpenbare feil eller mangler. Membran ligger fastklemt under klemring.

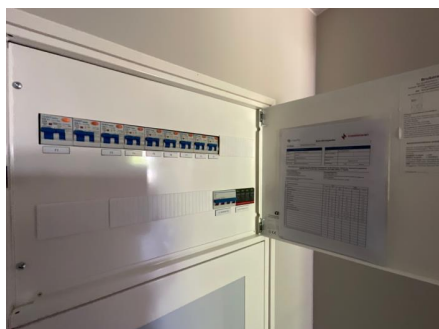
## Inntak og sikringsskap

- Er det tegn på at kabelinnføringer og hull i inntak og sikringsskap ikke er tette, så langt dette er mulig å sjekke uten å fjerne kapslinger?  
**Nei**
- Finnes det kursfortegnelse, og er den i samsvar med antall sikringer?  
**Ja**
- Foreta en helhetsvurdering av det elektriske anlegget, dets alder, allmenne tilstand og fare for liv og helse. Bør det elektriske anlegget ha en utvidet el-kontroll?  
**Nei**
