Løvetannveien 28, 1850 MYSEN

**Pen selveierleilighet i 3. etasje  
med 2 soverom, terrasse og  
garasjeplass.**

# Tilstandsrapport

Befaringsdato: 29.01.2026

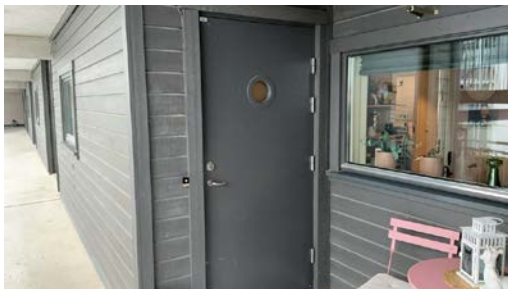
### TG 2 Balkongdører

Bygningen har malt balkongdør i tre med 2-lags glass.

- Det er påvist avvik rundt innsettingsdetaljer.

Konsekvens/tiltak: Det bør gjøres tiltak for å lukke avviket.

- Det bør gjøres tiltak for å lukke avviket.

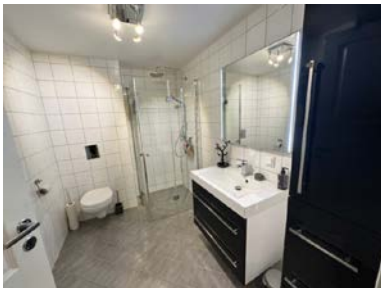
## Overflater vegger og himling

Det er påvist at flisfuger har riss/sprekker. Det har vært et hull i dusj sonen som har

- Det er påvist at flisfuger har riss/sprekker.

Konsekvens/tiltak: Fuger bør skiftes ut. Dusjhjørner med vannbelastning direkte på flisene, kan være en risikokonstruksjon med hensyn til fuktinntregning til bakenforliggende konstruksjoner.

Dusjhjørner med vannbelastning direkte på flisene, kan være en risikokonstruksjon med hensyn til fuktinntregning til bakenforliggende konstruksjoner.

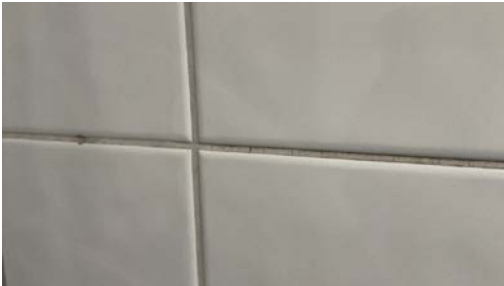
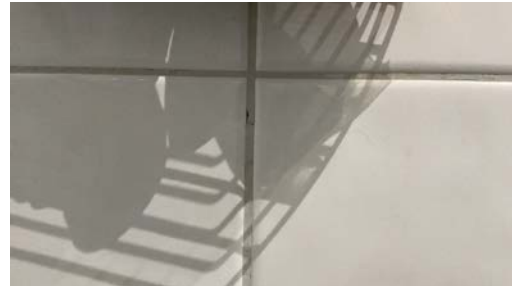
### TG 2 Overflater Gulv

- Det er påvist at noen fliser har bom (hulrom under).
- Det er påvist avvik i krav til høydeforskjell/fall-løsning på våtrommet.

- Til tross for avviket i fall/høydeforskjell til sluk, vil gulvet fortsatt kunne lede vann mot sluket, men med redusert effektivitet. Dette kan potensielt øke risikoen for vannansamling i enkelte områder av badet.
- Selv om bom eller hullyd ikke alltid er et umiddelbart problem, bør det overvåkes nøye før eventuell utvikling i sprekker i flisfuger e.l. oppstår. Dette må en foreta tiltak for, for å begrense utviklingen.

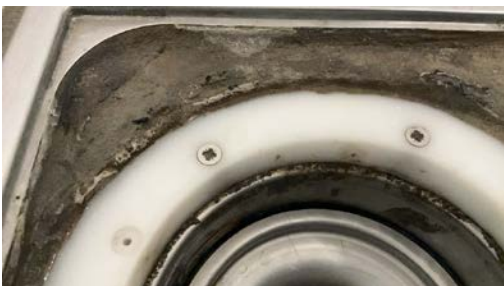
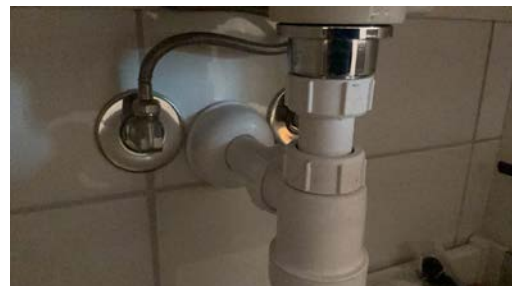
### TG 2 Sanitærutstyr og innredning

- Det er ikke påvist tilfredsstillende løsning for å synliggjøre lekkasje fra innebygget sistene.

- Uten dreneringsløsning/lekkasjesikring kan lekkasjer pågå over lang tid uten å bli oppdaget. Dette kan føre til omfattende fuktskader i omkringliggende byggematerialer.

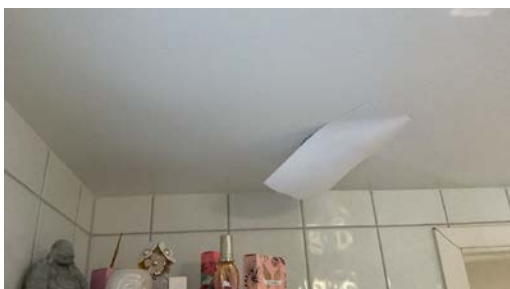
#### TO 1 Tilliggende konstruksjoner våtrom

Hulltaking er tatt ved siden av varmtvannsberedern mot baderoms innredning.  
Det ble ikke foretatt noe måling siden det var stål stendere i vegg.  
Det ble ikke observert fukt sjolder i vegg.

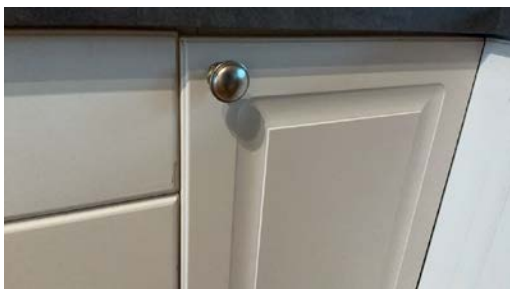
Kjøkkenfronter har behov for justering.
