Margrethes Fryd 23B, 6514 KRISTIANSUND N

**Moderne og pent oppusset 3-roms med sjøutsikt og gode parkeringsmuligheter!**

# Tilstandsrapport

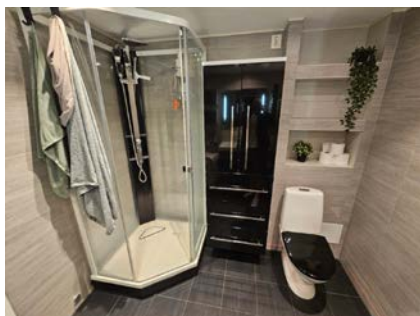
ETASJE 3. > BAD

- Det er påvist avvik i fallforhold til sluk i forhold til krav i forskrift på byggetidspunktet.

Badet er utført med en sluk av plast. Synlig mansjett klemt ned i slukring.

Avviket gir grunnlag for at konstruksjonen overvåkes jevnlig. Som minste tiltak er dørterskelen hevet for å ivareta anbefalingen om en høyde forskjell fra topp terskel til topp sluk på minimum 25 mm. Videre er det installert dusjkabinett. Skal konstruksjonen oppnå TG 0 eller TG 1 må avviket utbedres. Det anbefales å fuge godt ved dør mellom gulvflis og terskel samt foring og gerikt mot gulv.

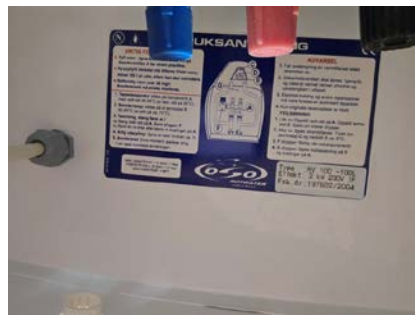
- Det er ikke behov for utbedringstiltak siden tanken fungerer i dag, men ut ifra alder kan skader plutselig oppstå på eldre tanker.

Varmtvannsberederen bør vurderes skiftet grunnet alder, da risikoen for lekkasje og påfølgende vannskader øker betydelig etter 20 år. Skader kan oppstå plutselig uten forvarsel, noe som kan medføre omfattende følgeskader på bygningskonstruksjonen.
