St. Hanshaugen 11C, 2413 ELVERUM

**Pen 4-roms selveierleilighet fra 2004 med sentral beliggenhet i Øverleiret. Garasjeplass og bod.**

# Tilstandsrapport

## LEILIGHET I 4.MANNSBOLIG

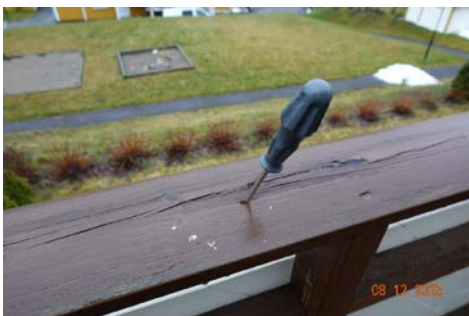
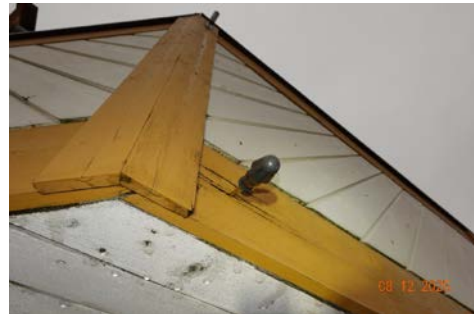
- Det er påvist fukt-/råteskader i konstruksjonen.
  - Rekkverket er for lavt i forhold til dagens krav til rekkverkshøyder.
- § 12-15 i Byggteknisk forskrift (TEK17). Utforming av rekkverk  
Rekkverk skal ha høyde og utforming som sikrer mot fall og sammenstøt.  
Rekkverk skal utformes slik at klatring forhindres.  
Målt rekkverkshøyde: Ca. 98 cm.  
Minstehøyde på rekkverk er 100 cm.  
Det er påvist råteskader i toppbord og kledning til rekkverk.  
Slitte terrassebord.

- Andre tiltak:
- Det er ikke krav om utbedring av rekkverkshøyde opp til dagens forskriftskrav.
- Gjennomføre ytterligere undersøkelser og foreta utbedring av skade.

Råteskadet toppbord og kledning må skiftes ut for å hindre videre forringelse av konstruksjonen og redusere risikoen for svekket bæreevne.

Kostnadsestimat: 20 000 - 100 000

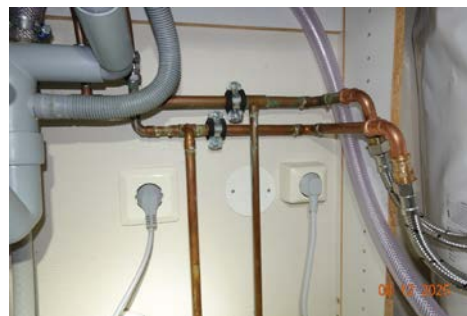
- Det er påvist at eventuelt lekkasjevann fra rør i rør system ikke ledes til sluk eller annen kompenserende løsning.
- Det mangler tettemuffer i enden av varerør på rør-i-rør-system.

- Det må monteres tettemuffer i enden av varerørene.
