Tollinspektør Thues gate 4, 6510 KRISTIANSUND N

**Meget fin 3- roms leilighet med  
sentral beliggenhet på Kirkelandet**

Befaringsdato: 01.04.2025

Rapportdato: 11.04.2025

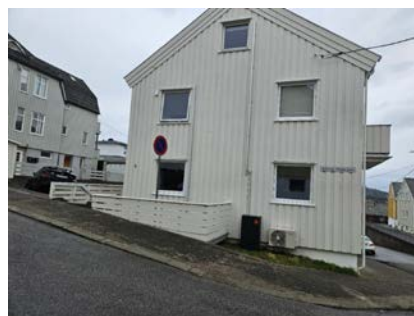
### TG 1 Balkonger, terrasser og rom under balkonger

Leiligheten har en markterrasse med tilgang fra gateplanet.

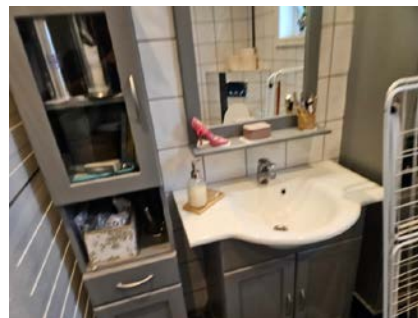
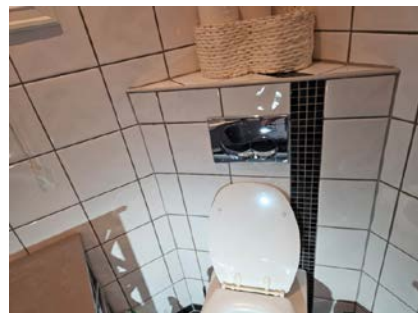
Våtrommet er utstyrt med:

- Dusjkabinett
- Vegg montert toalett
- Opplegg til vaskemaskin
- Mekanisk avtrekk

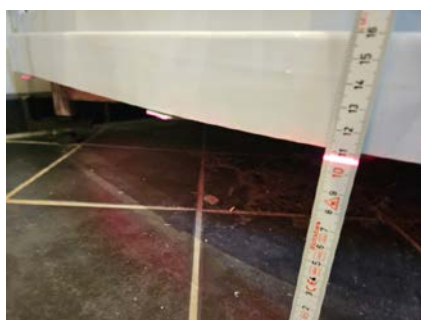
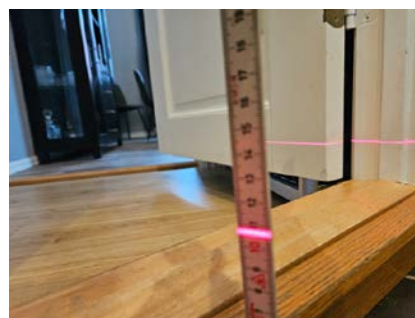
- Det er mulighet for at det kan forekomme vannlekkasje på våtrommet hvor vann ikke vil gå til sluk.
- Det er påvist at noen fliser har bom (hulrom under).
- Det er påvist avvik i fallforhold til sluk i forhold til krav i forskrift på byggetidspunktet.

- Våtrommet fungerer med dette avviket.

Avviket gir grunnlag for at konstruksjonen overvåkes jevnlig. Som minste tiltak er dørterskelen hevet for å ivareta anbefalingen om en høyde forskjell fra topp terskel til topp sluk på minimum 25 mm. Videre er det installert dusjkabinett. Skal konstruksjonen oppnå TG 0 eller TG 1 må avviket utbedres.

Bom under flisene kan føre til løse eller sprukne fliser. Avviket gir derfor grunnlag for at overflaten overvåkes jevnlig. Skal konstruksjonen få TG 0 eller 1 må avviket utbedres.

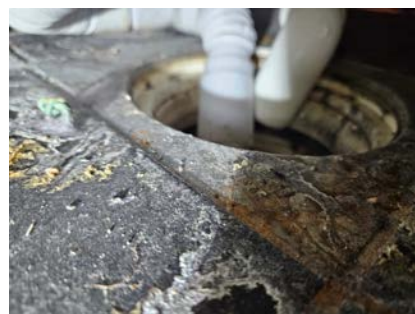
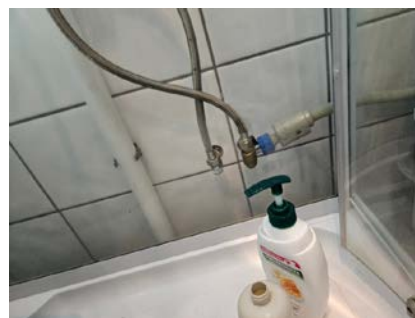
## ! TG 2 Sluk, membran og tettesjikt

Eier har sørget for at rørgjennomføringer i vegg for vann rør er fuget etter befaringsdagen.

- Tilgang til sluk må bedres både for inspeksjon og rengjøring.

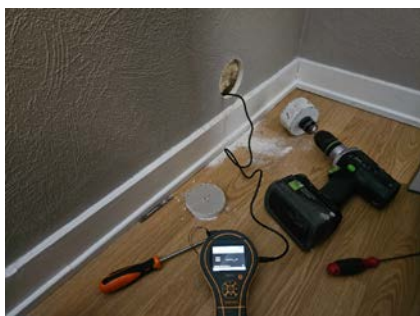
Hulltaking er foretatt og ingen unormale forhold er avdekt. Hulltaking er en stikk kontroll ett sted. Kontrollen kan ikke utelate fuktskader andre steder i rommet.

Hulltaking foretatt bak skapet på tilliggende soverom.

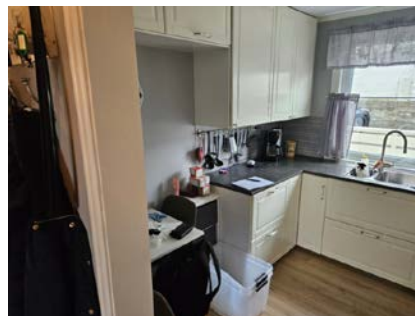
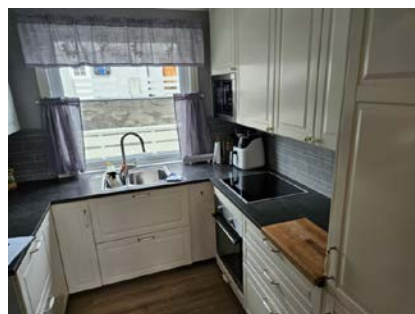
- Det er ikke montert komfyrvakt i kjøkkenet som er krav på dette kjøkkenet ut ifra alder.
- Det er ikke påvist tegn på at det er montert lekkasjedeteksjon ved oppvaskmaskin/oppvaskkum, dette er et krav på kjøkkenet ut ifra alder.

- Komfyrvakt må monteres.

- Det bør monteres lekkasjedeteksjon ved oppvaskmaskin/oppvaskkum.

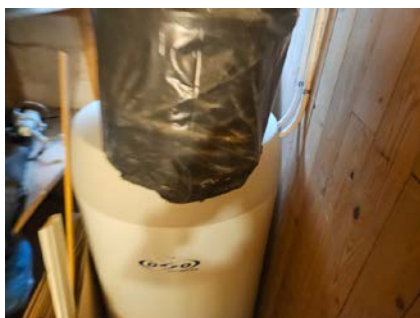
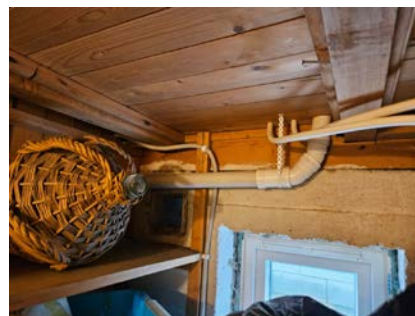
- Det bør etableres tilfredsstillende avrenning eller lekkasjesikring ved varmtvannstank.

Varmtvannstanker bør stå i rom med sluk, som minste tiltak bør den plasseres i dryppkar.
