Fyrstikkbakken 9, 0667 OSLO

Nøkkelinformasjon

# Tilstandsrapport

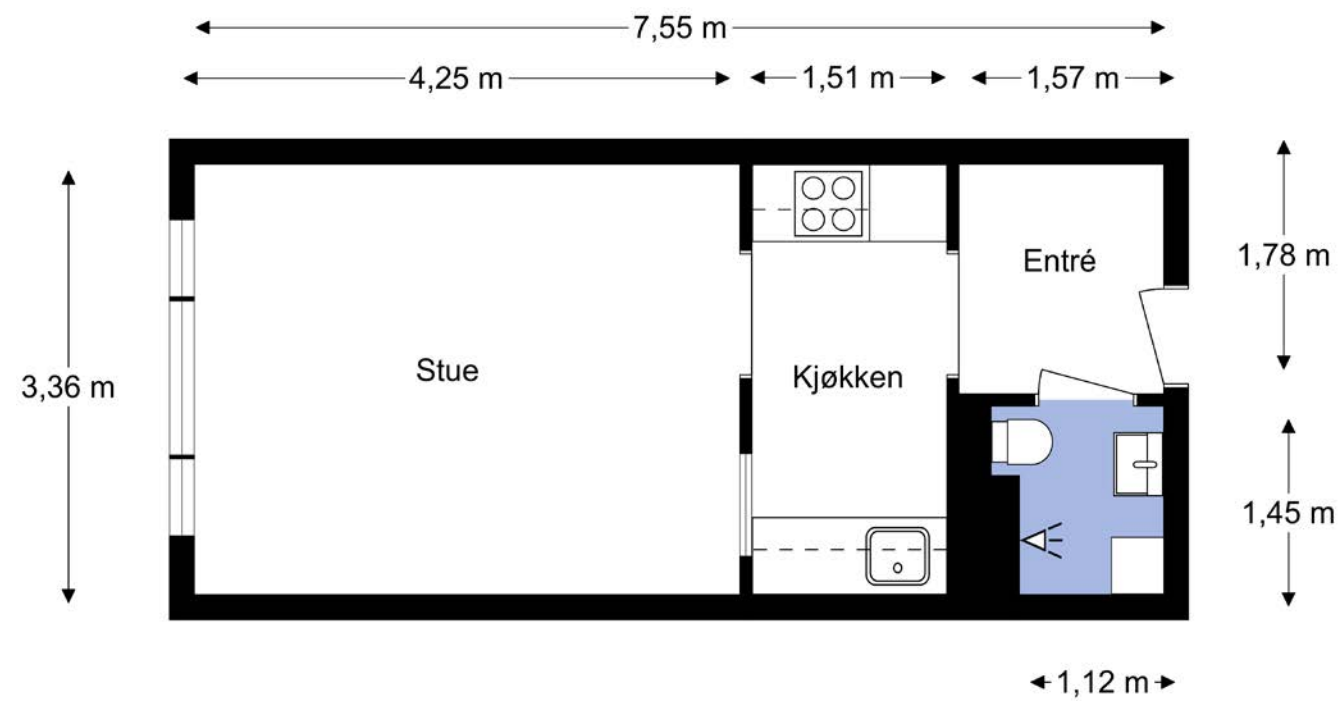
## 1. etasje

- Overall dimensions: 7,55 m (width) x 3,36 m (depth).
- Room labels: Stue (Living Room), Kjøkken (Kitchen), Entré (Entrance), and a blue-shaded bathroom area.
- Dimensions for sub-sections:
  - Top horizontal sections: 4,25 m, 1,51 m, and 1,57 m.
  - Right vertical sections: 1,78 m and 1,45 m.
  - Bottom right horizontal section: 1,12 m.
- Room details: The kitchen (Kjøkken) includes a stove (four burners) and a sink. The bathroom area contains a toilet and a shower/bathtub.

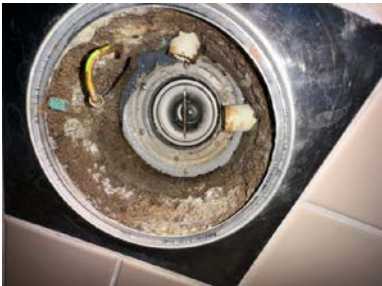
- Det er viktig å merke seg at levetiden til en membran varierer basert på kvalitet, installasjon og bruk. Eldre membraner kan bli sprø og sprekke opp, noe som fører til at de mister sin vanntettende funksjon. Dette kan resultere i vannlekkasjer gjennom vegger og gulv og fuktskader.

Stålsluk med klemring for membran

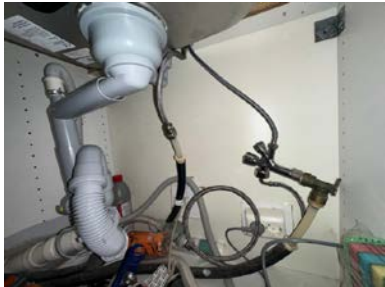
Vannledninger:  
Avvik: Det er påvist ufagmessig utførelse av vannledninger.  
Eier har selv koblet vann på kjøkken, og er ikke autorisert fagmann. Det mangler klammer på vannrør i kjøkkenbenk.  
Tiltak: Anlegget på kjøkken, bør sjekkes av fagperson.  
Manglende klammer på vannrør, kan føre til risting på rør og vannlekkasje.  
Det anbefales i tillegg å montere Waterguard/ vannstopper på vanninstallasjoner i rom uten sluk (kjøkken).

Rørproplegg i kjøkkenbenk

Anlegget på kjøkken, bør sjekkes av fagperson.  
Manglende klammer på vannrør,  
kan føre til rusting på rør og vannlekkasje.
