**Sentrum - Sjelden sjanse, kanon  
flott 3 - r | Utsikt og magisk lys |  
Balkong | Heis | Du når byen i  
tøfflene | Garasje**

# Tilstandsrapport

Befaringsdato: 03.11.2025

Rapportdato: 06.11.2025

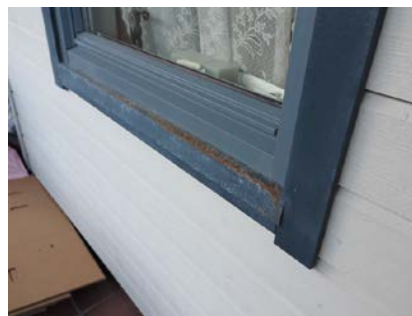
### TG 2 Dører

Ytterdør fra byggeår. Balkong dør skiftet senere år.

Vinduer er litt slitt. Vinduer trenger opp smøring og en sjekk. Det er trolig ikke lenge før enkelte vinduer bør byttes.

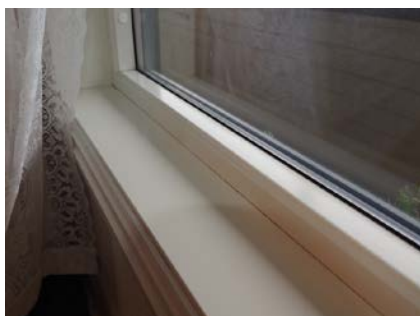
Vindu om er byttet

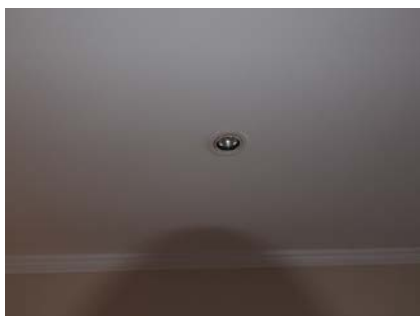
### ! TG 2 Overflater

Parkett kan slipes og lakkes opp. Vegger males.

**Kostnadsestimat: 20 000 - 100 000**

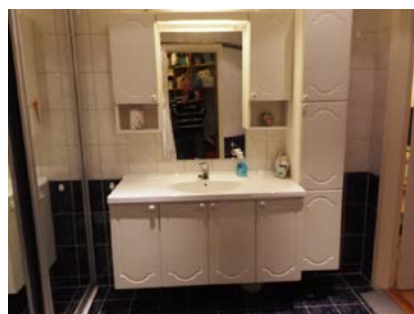
### 5 ETASJE > BAD

Badet er fra byggeår og det er ikke dokumentert utførelse av våtroms membran. Det er hvit profil innredning, Wc og dusjhjørne, Fliser på gulv og brystningsfliser. Varme i gulv.

Bad med fliser på gulv og sluk i dusj sonen med sokkel i fliser slik at vann fra dusj sonen ikke kommer ut på badegulvet. Det er sluk under VVb. Det er sprekker i fliser i dusjsonen. Dette gjelder rundt sluk.

- Det er mulighet for at det kan forekomme vannlekkasje på våtrommet hvor vann ikke vil gå til sluk.
- Det er påvist at flisfuger har riss/sprekker.
- Det er påvist at høydeforskjell fra topp slukrist til gulv/synlig topp membran ved dørterskel er mindre enn 25 mm.
- Det er påvist avvik i fallforhold til sluk i forhold til krav i forskrift på byggetidspunktet.
- Det er påvist sprekker i fliser.
- Det er påvist at gulvoverflaten har omfattende skader.

Det er sprekker i fliser i våt sonen som vil gjøre at badet trolig ikke er tett. Mulig det er noe svikt i gulvet siden det er oppstått sprekker i flisene rundt dusj sonen.

- Fliser må skiftes.
- Slike riss/sprekker kan indikere bakenforliggende fuktskader, og konstruksjonen bør observeres jevnlig for å vurdere utvikling.
- Dersom tiltaket ikke utføres er det fare for videre skadeutvikling.

Badet må oppgraderes med nytt tettesjikt/membran og nytt overflate på gulvet for å kunne tåle vannbelastningen. Badet bør oppgraderes for at det ikke skal oppstå ytterligere skader.

**Kostnadsestimat: 100 000 - 200 000**

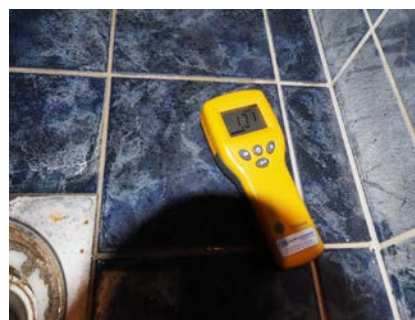
## 5 ETASJE > BAD

## TG 2 Sluk, membran og tettesjikt

- Det er viktig å merke seg at levetiden til en membran varierer basert på kvalitet, installasjon og bruk. Eldre membraner kan bli sprø og sprekke opp, noe som fører til at de mister sin vanntettende funksjon. Dette kan resultere i vannlekkasjer gjennom vegger og gulv og fuktskader.
- Det må innhentes dokumentasjon. Manglende membran/tettesjikt medfører risiko for lekkasjer og fukt i konstruksjonen.

Kostnadsestimat: 20 000 - 100 000

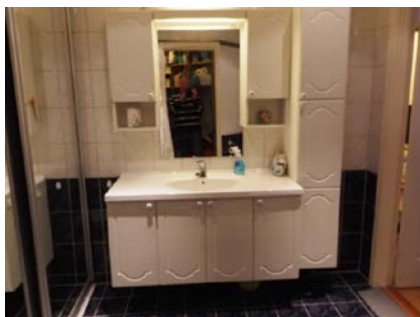
## 5 ETASJE > BAD

Badet trener oppgraderinger for at det ikke skal oppstå ytterligere skader på gulv. da det er sprekker i fliser og membran eller lignende er av eldre type som trolig har oppnådd sin levealder.

Overflate søk ga forhøyde verdier. Det er ikke foretatt hulltaking da badet trenger oppgradering, men det er utført fuktmåling med egnet instrument i tilstøtende rom til våtsone. Målingen gir kun et øyeblikksbilde av forholdene og kan for eksempel endre seg med årstider, fukt- og temperaturforhold. Det ble registrert forhøyede verdier på gulv og vegger i våtsonen.

- Hulltaking er ikke foretatt da det allerede er påvist andre avvik i våtsonen.
- Det er registrert symptom på fuktskader.

- Dersom tiltaket ikke utføres er det fare for ytterligere skadeutvikling.

Badet oppgraderes vegger og gulv i våtsonen. Gulv i resten av badet.

Kostnadsestimat: 20 000 - 100 000
