Nøkkelinformasjon

Knipenveien 6

Fin og praktisk fritidsbolig med nydelig sjøutsikt mot Kragerø, Kragerøfjorden og Barlandskilen. Fritidsboligen har en funksjonell planløsning med alt på ett plan, og ble opprinnelig oppført ca. 1983 med tilbygg i 1998.

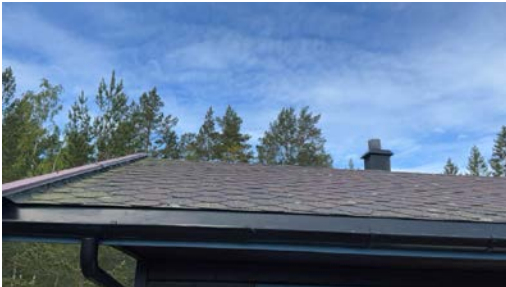
- Mer enn halvparten av forventet brukstid er passert på taktekingen.
- Mer enn halvparten av forventet brukstid er passert på undertak.
- Det er avvik:

Del av takteking.

- Tiltak:
- Tidspunkt for utskiftning av undertak nærmer seg.
- Når takteking og undertak begynner å bli gamle, øker risikoen for lekkasjer, noe som kan føre til omfattende og kostbare reparasjoner av underliggende konstruksjoner dersom en ikke foretar tiltak på konstruksjonene før dette oppstår.
- Tidspunkt for utskiftning av takteking nærmer seg.

Rengjøring av taket bør utføres for å fjerne groe, da dette kan holde på fuktighet og fremskynde nedbrytning av taktekingen.

Videre bør tilstanden til takteking og undertak vurderes grundig, spesielt med tanke på alder og slitasje, for å unngå risiko for lekkasjer og følgeskader på underliggende konstruksjoner.

Kostnadsestimat: 20 000 - 100 000

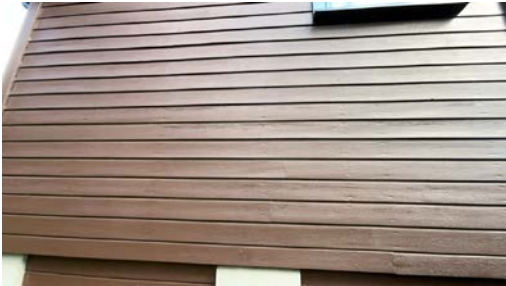
Eldre konstruksjoner. Det er registrert noe alder og vær slitasje. Det er også noe oppsprekking på kledning.

Husk at dette er eldre konstruksjoner som det kan være skjulte avvik, som ikke blir synlige før en gjennomfører destruktive tiltak.

Del av vegg.

Det anbefales å utbedre oppsprekking og slitasje på kledningen for å hindre ytterligere forringelse og redusere risiko for fuktinntrengning og skader i underliggende konstruksjon.

På grunn av konstruksjonens alder og mulighet for skjulte avvik, bør det vurderes nærmere undersøkelser for å avdekke eventuelle skjulte skader.

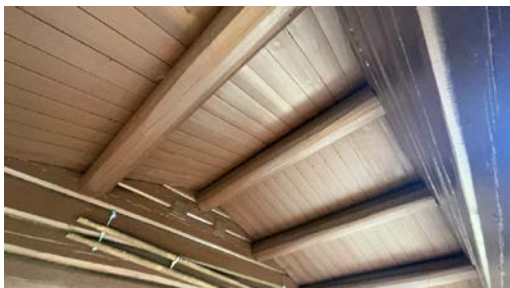
Konstruksjon sett fra terrasse.

Manglende oppfølging kan medføre økt risiko for skader som følge av aldring og slitasje på takkonstruksjonen.

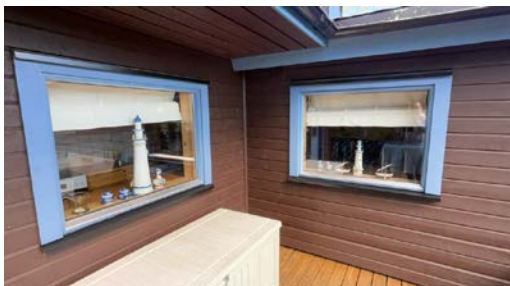
Eksempel på vindu i yttervegg.

Det er ikke behov for umiddelbare tiltak, men det bør påregnes vedlikehold og utskifting av vinduer etter hvert som slitasje oppstår. Manglende vedlikehold kan føre til redusert isolasjonsevne, trekk, fuktskader og økte oppvarmingskostnader.

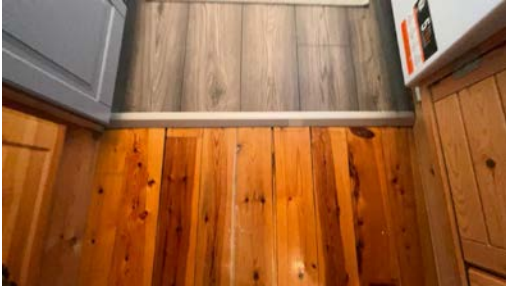
Det er registrert noe brukslitasje og alderslitasje. Det er noe svinnsprekker i tregulv.

Del av gulv.

Risikoen ved å ikke utbedre er at skjulte skader eller slitasje kan forverres over tid, noe som kan medføre økte utbedringskostnader senere.

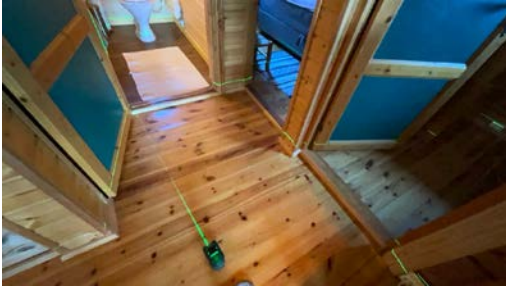
- Det er målt høydeforskjell på mellom 15-30 mm gjennom hele rommet. Tilstandsgrad 2 gis med bakgrunn i standardens krav til godkjente måleavvik.

Målt etasjeskille.

Konsekvensen ved å ikke utbedre kan være utfordringer med møblering, samt økt risiko for slitasje på gulvbelegg og eventuelle følgeskader på konstruksjonen.

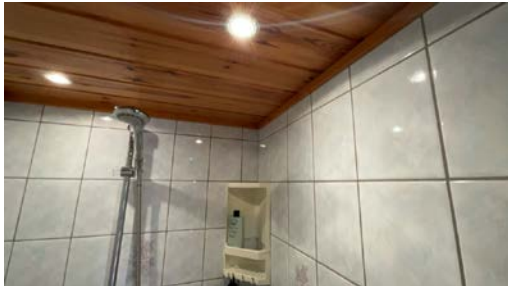
Del av vegg - tak.

Slitasje på overflater kan medføre redusert levetid og økt risiko for fuktskader, spesielt i våtsoner.

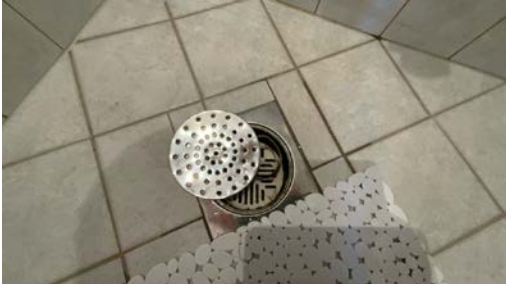
Sluk i gulv.

Det bør innhentes dokumentasjon på utført membran og uavhengig kontroll. Manglende dokumentasjon medfører usikkerhet om utførelsen er fagmessig, noe som øker risikoen for fuktskader og lekkasjer i konstruksjonen.

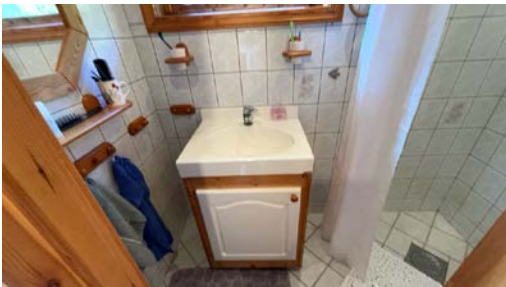
Del av innredning.

Utstyret bør vurderes for eventuell utskifting eller oppgradering ut fra ønsket standard og vedlikeholdsbehov, for å unngå økt risiko for funksjonssvikt eller lekkasjer som følge av slitasje.

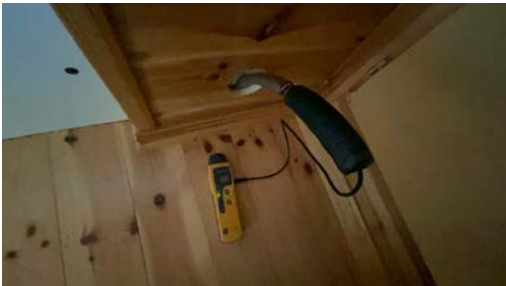
Hulltaking er foretatt uten å påvise unormale forhold.

Hull for kontroll av fukt.

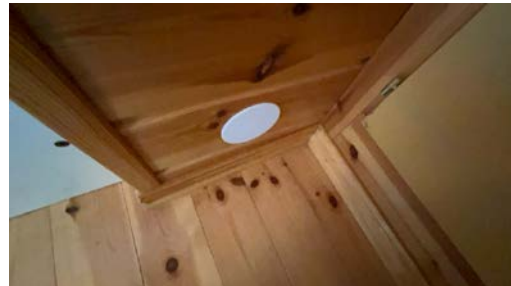
Lokk over hull.

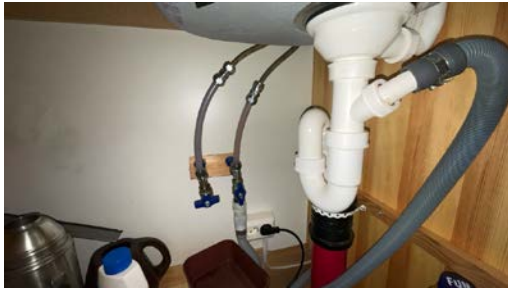
Del av rør til vann.

- Det er ikke behov for utbedringstiltak siden anlegget fungerer i dag, men ut ifra alder kan skader plutselig oppstå på eldre anlegg.

Det anbefales å vurdere utskiftning av vannledningene, da mer enn halvparten av forventet brukstid er passert.

Konsekvensen av å ikke utbedre kan være økt risiko for lekkasjer og påfølgende skader på bygningens konstruksjoner.

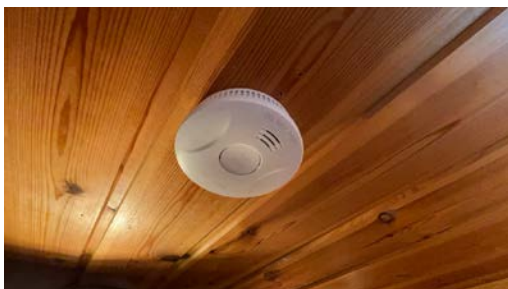
Røykvarsler.
