Sandbakken 15 A, 2053 JESSHEIM

**Flott 3-roms hjørne- og  
selveierleilighet m/garasjeplass,  
skjermet terrasse og utebod -  
meget barnevennlig beliggenhet!**

# Tilstandsrapport

Befaringsdato: 08.09.2025

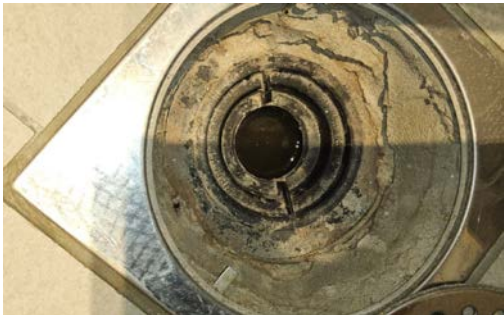
### 1. ETASJE > BAD

Det er bom i flere fliser. Det registreres riss i enkelte flisfuger.

- Til tross for avviket i fall/høydeforskjell til sluk, vil gulvet fortsatt kunne lede vann mot sluket, men med redusert effektivitet. Dette kan potensielt øke risikoen for vannansamling i enkelte områder av badet.

- Overvåk tilstanden jevnlig. For å få tilstandsgrad 0 eller 1 må slukløsningen skiftes ut og sannsynligvis må også membransjiktet skiftes/utbedres. Det er imidlertid vanskelig å si noe om tidspunktet for når dette er nødvendig.
