Tilstandsrapport - NS 3600

Bellevue 8

4842 Arendal

Gnr: 58 Bnr: 906 Snr: 20

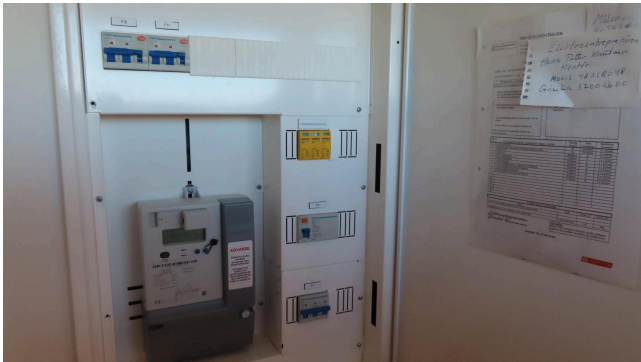
Sikringskap montert i gang ved vegg syd inne i skap.
Hovedsikring 32 ampere, 9 kurser.

TG 2

Helhetsvurdering av det elektriske anlegget

Ved anbefaling av nærmere sjekk på EL anlegget av fagkyndige gir standarden automatisk TG 2.

Sikringskap.
