# Tilstandsrapport - NS 3600

## Bellevue 8

4842 Arendal

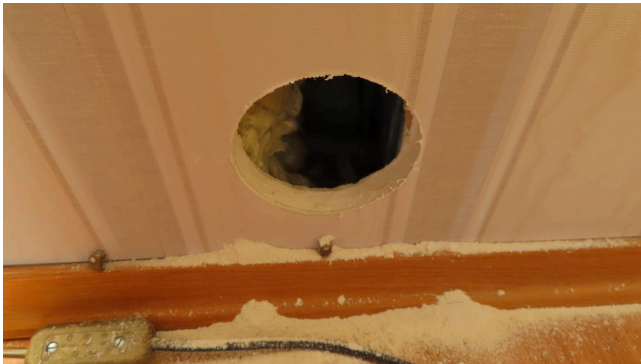
Kontroll utført i tilliggende konstruksjoner og selve rommet, ingen fukt målt ved befaringen.

Hulltaking er utført i fra stuen.

Hulltaking.

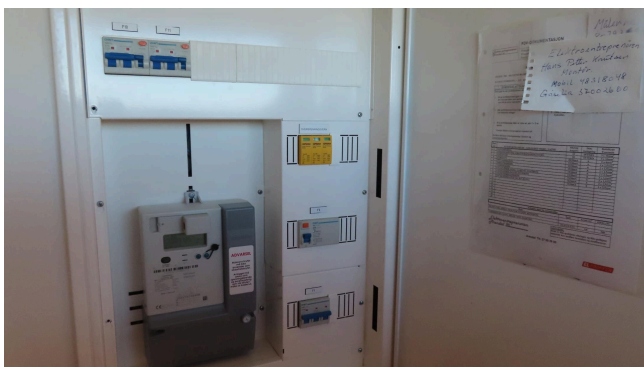
Sikringskap montert i gang ved vegg syd inne i skap.  
Hovedsikring 32 ampere, 9 kurser.

Ved anbefaling av nærmere sjekk på EL anlegget av fagkyndige gir standarden automatisk TG 2.

Sikringskap.
