Albertine Schaug

Nøkkelinformasjon

Tilstandsrapport

# gnr. 81, bnr. 197, snr. 20

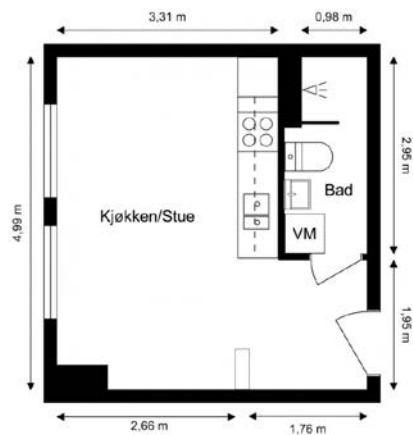
Planteringen er kun en illustrasjon av etasjen og er ikke innmålt.

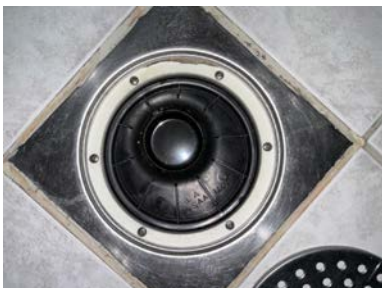
2. ETASJE > BAD

Det foreligger ingen dokumentasjon på utført vanntetting, og det ble heller ikke observert synlige tegn til membran. Når vanntett sjikt ikke kan bekrefte, oppstår det usikkerhet om hvordan konstruksjonen er beskyttet mot fukt.

Membran/tettesjikt har nådd en alder der funksjonen er mer usikker. Over tid kan slitasje og aldring svekke materialene og øke risikoen for utettheter. Eldre konstruksjoner oppfyller normalt ikke dagens krav til fuktsikring og detaljutforming. Oppussing av badet i sin helhet, inkludert nye rørføringer og tettesjikt må påregnes.

Det foreligger ingen dokumentasjon på utført vanntetting, og det ble heller ikke observert synlige tegn til membran. Når vanntett sjikt ikke kan bekreftes, foreligger det usikkerhet knyttet til hvordan konstruksjonen er beskyttet mot fukt. Videre har både sluk og membran/tettesjikt nådd en alder der fremtidig funksjon må anses som usikker. Materialer, pakninger og tettesjikt svekkes over tid, noe som øker risikoen for utettheter, fuktgjennomgang og skjulte fuktskader i underliggende konstruksjoner. Eldre våtromsløsninger oppfyller normalt ikke dagens krav til fuktsikring og detaljutforming. Samlet vurderes badet å ha vesentlige avvik og klart redusert restlevetid.

Videre bruk innebærer økt risiko for lekkasjer, fuktgjennomgang og skjulte fuktskader i gulv- og veggkonstruksjoner. På grunn av usikkerhet rundt vanntett sjikt, samt alder på sluk og øvrige fuktsikringer, anbefales full rehabilitering av badet. Dette inkluderer etablering av nytt tettesjikt/membran, utskifting av sluk, nye rørføringer og oppgradering av overflater og detaljer til dagens anbefalte standard.

Kostnadsestimatet må anses som sjablongmessig og veiledende. Faktiske kostnader vil avhenge av valgt løsning, omfang ved riving, tilgjengelighet og om det avdekkes ytterligere skader eller behov for større tiltak i konstruksjonen ved demontering.

Kostnadsestimat: 200 000 - 500 000

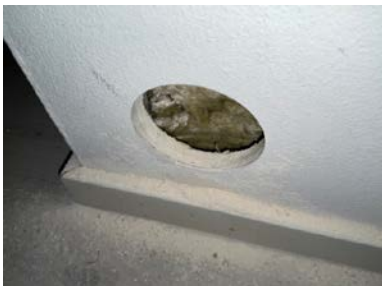
Hulltaking er utført, men stålstendere i veggkonstruksjonen forhindrer fuktmåling med piggelektrode. Det er derfor gjennomført en visuell inspeksjon av hulrommet, samt et fuktsøk med overflateindikator på veggens utside. Ingen indikasjoner på fuktproblematikk ble registrert ved disse undersøkelsene.

På grunn av manglende tilgang bak dusjsonen, ble hulltakingen utført utenfor områder som normalt er mer utsatt for fuktpåvirkning, og gir etter NS3600 TG IU. Dette kan imidlertid redusere påliteligheten av observasjoner.
