# Romslig enebolig med utleiemuligheter og garasje. Flott endetomt med hage.

- Enebolig
- Hageroveien 30, 4993 SUNDEBRU
- GJERSTAD kommune
- gnr. 1, bnr. 59

Befaringsdato: 05.08.2025    Rapportdato: 28.08.2025    Oppdragsnr.: 15711-2006    Referansenummer: AL1238  
Autorisert foretak: SørTakst AS    Vår ref:

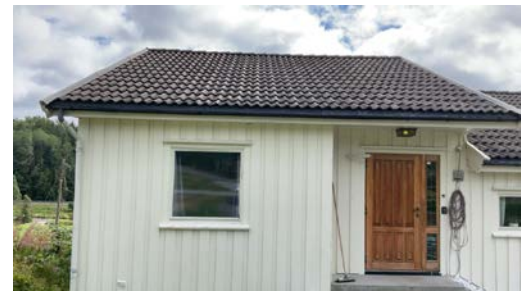
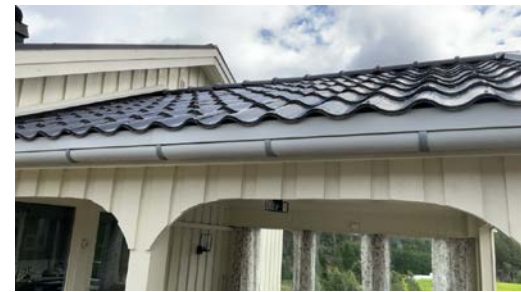
- Tidspunkt for utskiftning av undertak nærmer seg.
- Overvåk tilstanden jevnlig. For å få tilstandsgrad 0 eller 1 må tekkingen skiftes ut, men tidspunktet for når dette er nødvendig er vanskelig å si noe om.

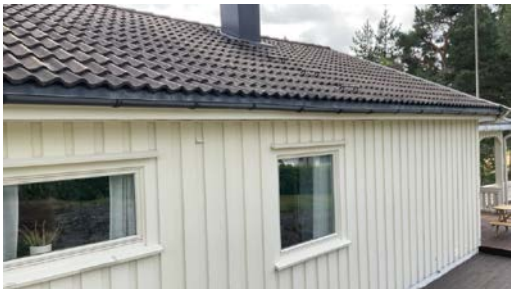
### Vurdering av avvik:

- Det er avvik:

Det er fuktskjolder og svertesopp på deler av undertaket, ved innredet loft. Svertesopp oppstår ved forhøyet fuktnivå. Svertesopp oppstår som regel der det er manglende eller punktert dampsperre (plast), slik at varm, fuktig luft fra boligrommene, lekker opp til kaldtloftet, hvor det kondenserer og gir forhold der mugg og sopp kan oppstå.

Det ble ikke målt unormale verdier i fuktskjoldene på befaringsdagen, noe som kan tyde på at skjoldene kan ha oppstått før det ble lagt ny taktekking.

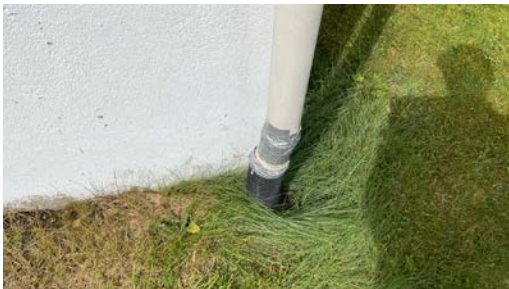
## TG 1 Veggkonstruksjon

Yttervegger av bindingsverk med trekledning. Tilstanden inne i veggene er ikke kontrollerbar uten destruktive inngrep. Det samme gjelder ev. isolasjon.

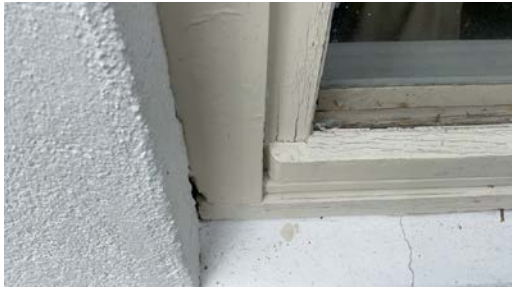
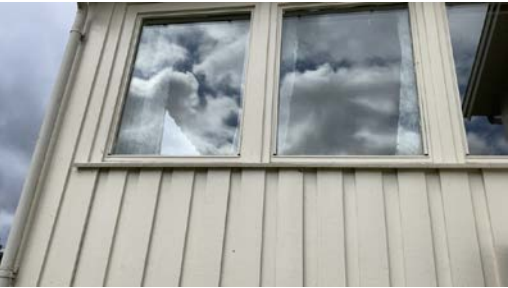
## TG 2 Vinduer

- Det er påvist at enkelte vinduer er vanskelig å åpne/lukke.
- Det er påvist tegn på innvendig kondensering av enkelte vindusglass.
- Karmene i vinduer er slitte og det er sprekker i trevirket.

På eldre vinduer må det påregnes vedlikehold, samt at enkelte kanskje må skiftes. Vinduer med begrenset gjenværende levetid.

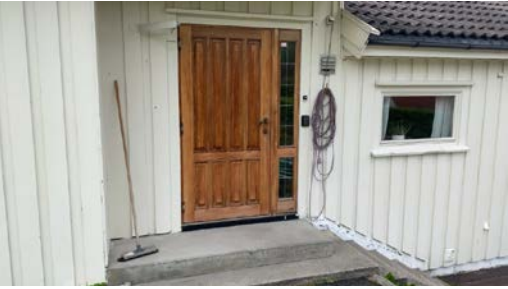
## TG 2 Dører

Det er tredører.

Det må påregnes vedlikehold og ev. utskiftninger av enkelte dører.

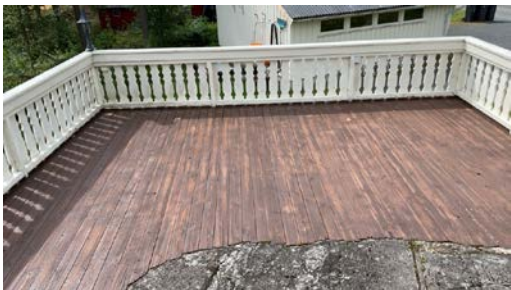
## TG 2 Utvendige trapper

Det er trapp av betong med rekkverk av tre.

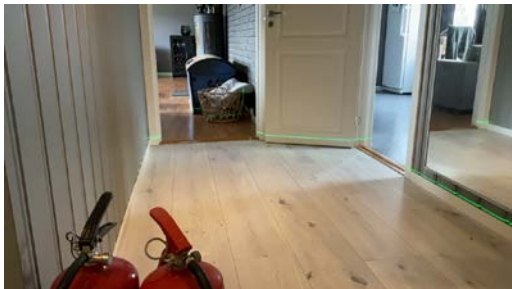
## TG 2 Radon

Huset ble oppført før det var krav til radonsperre.

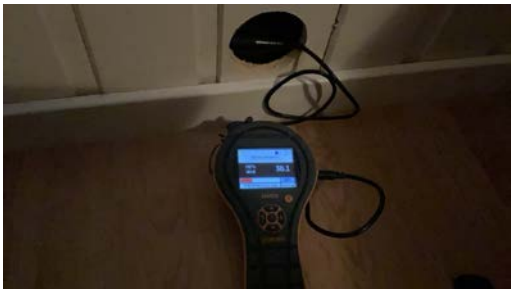
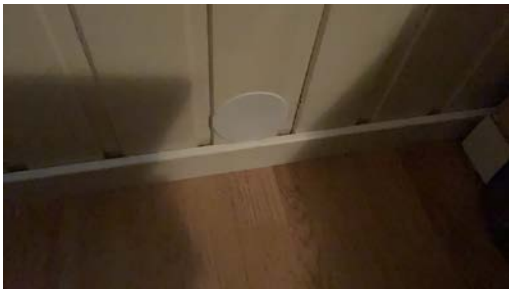
## TG 3 Krypkjeller

Bygningen har krypkjeller/blindkjeller under trebjelkelag.

Fukt følger fjellet inn i rommet.

Det er ikke mulig å drenere fjell. Ventileringen bør økes og det må ikke innredes eller oppbevares fuktømfintlige gjenstander i rommet.

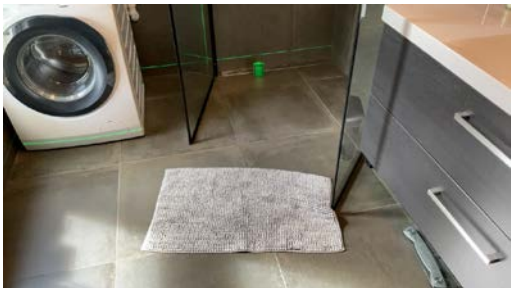
### TG 1 Sluk, membran og tettesjikt

Det er plastsluk og smøremembran. En inspeksjon av sluket vil i de fleste tilfeller ikke avdekke om det er benyttet membran, slukmansjett eller gi noe pekepinn om membranens beskaffenhet.

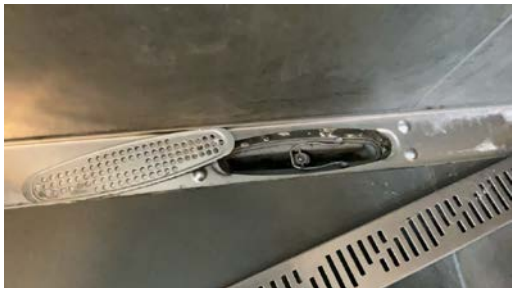
### TG 2 Sanitærutstyr og innredning

- Vurdering av avvik:
- Det er ikke påvist tilfredsstillende løsning for å synliggjøre lekkasje fra innebygget sisterner.

- Konsekvens/tiltak
- Andre tiltak:
- Det bør monteres lekkasjestopper eller annen løsning for å synliggjøre en ev. lekkasje fra sisternen.

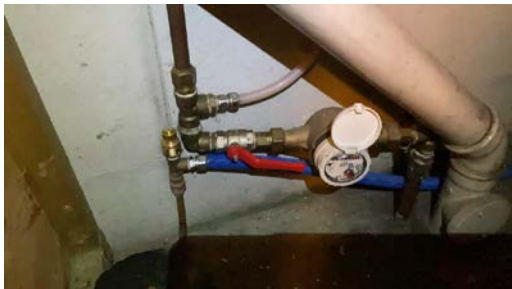
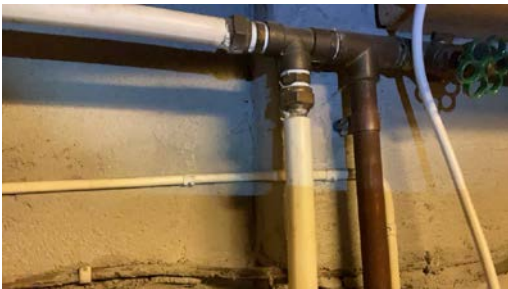
### TG 1 Nyere vannrør

Det er vannrør av plast (pex).
