Skåmedalsfeltet 43, 4745 BYGLAND

**Sjarmerende hytte med idyllisk beliggenhet. Kjørevei til dør, 3 soverom. Innlagt strøm men ikke innlagt vann**

Befaringsdato: 04.06.2024

### FRITIDSBOLIG

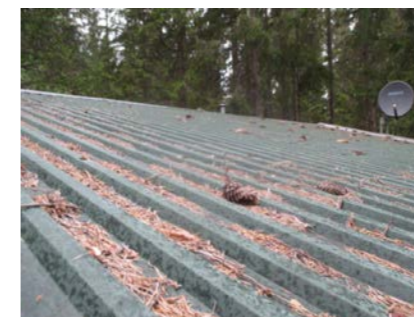
- Overvåk tilstanden jevnlig. For å få tilstandsgrad 0 eller 1 må tekkingen skiftes ut, men tidspunktet for når dette er nødvendig er vanskelig å si noe om.

Deler av taktekkingen.

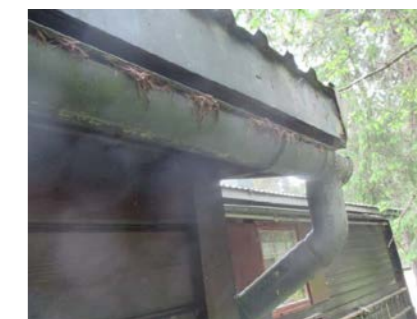
Eldre slitte plastrenner.

- Det er ikke krav om utbedring opp til dagens krav.
- Overvåk tilstanden jevnlig. For å få tilstandsgrad 0 eller 1 må beslag/renner/nedløp skiftes ut, men tidspunktet for når dette er nødvendig er vanskelig å si noe om.

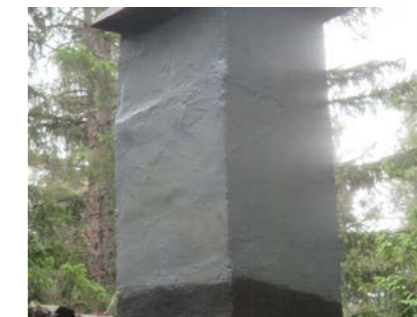
Bunnbeslag på pipe.

På generelt grunnlag anbefales pipe og helbeslåes over tak. Visst ikke må denne impregneres ved jevne mellomrom for å hindre oppsug av fuktighet som kan resultere i innvendige lekkasjer.

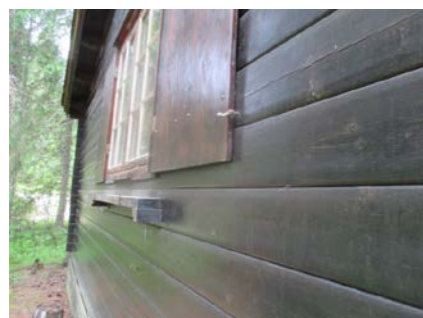
Maskinlftet tømmer med 58 mm tykkelse. Vanlig normalt vedlikehold må beregnes på fasader av lftet tømmer.

Deler av fasader med tilhørende belistninger.

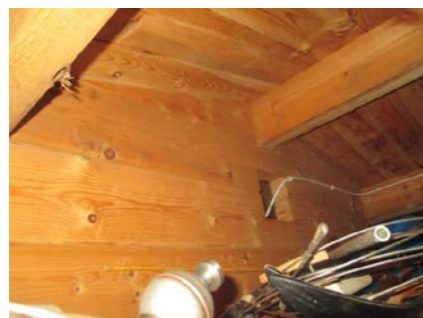
Er et åsetak med bord som undertak. Takkonstruksjonen i stue er en lukket konstruksjon. Kaldloftet over soveromsfløyen ble vurdert i fra to inspeksjonsluker i gangen og kjøkken.

Deler av kaldloftet over kjøkken.

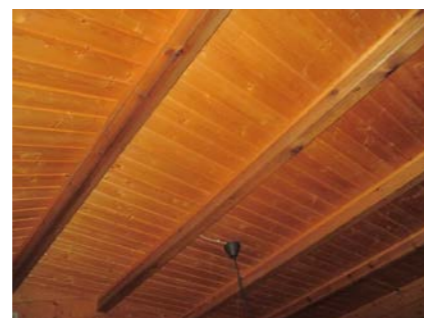
Lukket takkonstruksjon i stue.

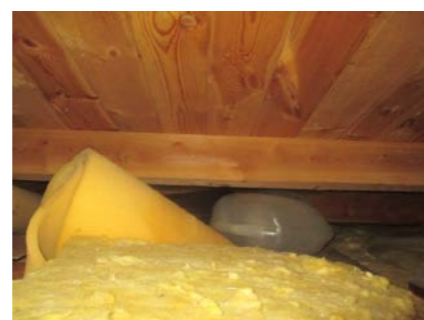
Deler av takkonstruksjonen over soveromsfløyen.

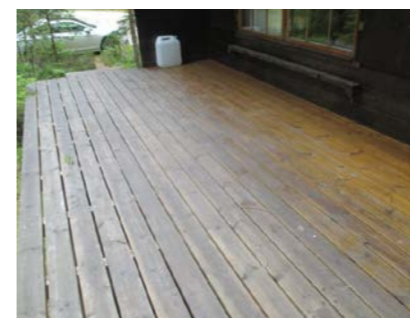
Ellers trenger selve terrassen vanlig normalt vedlikehold.

Deler av nyere terrasse.

- Rekkverk må monteres for å lukke avviket. Ellers trenger selve terrassen vanlig normalt vedlikehold.

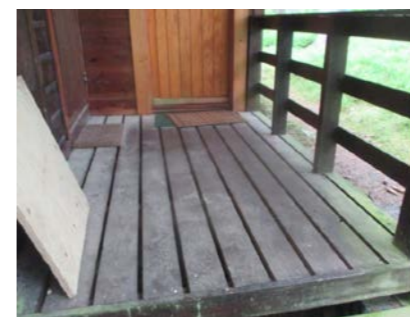
- Det er ikke krav om utbedring av åpninger i rekkverk til dagens forskriftskrav.

Overbygget terrasse/platting ved dusjrom.

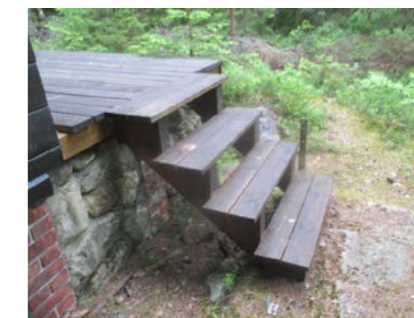
Trapp til terrasse ved inngangsparti.

- Rekkverk må monteres for å lukke avviket.

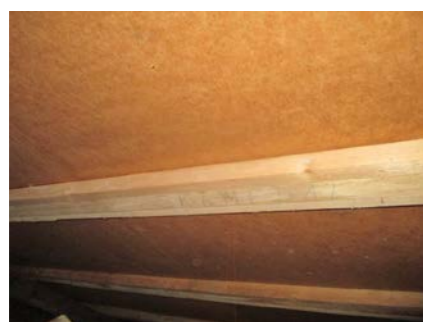
Hele stubbloftet bør vurderes nærmere. (Må fjerne en del av bord i rundt hytta)

Deler av stubbloftet.

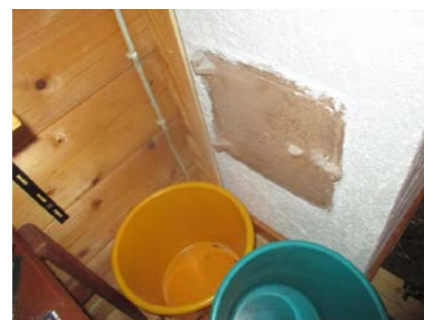
Sotluke.

- Andre tiltak:
- Det anbefales å montere ildfast plate under luker på pipe.
- Det må foretas tiltak for å lukke avviket.

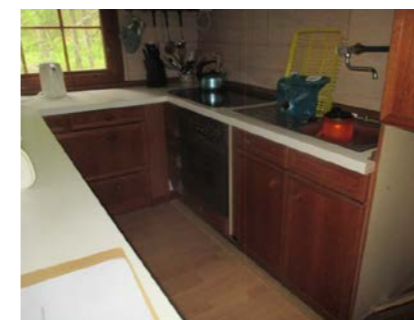
Laminatgulv, fliser over kjøkkenbenken, panel på vegger og himling. Innredning med fylling fronter.

Deler av innredningen.

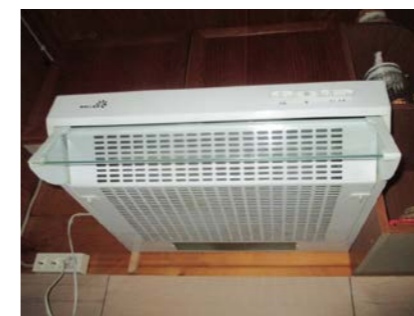
Det er kjøkkenventilator med avtrekk ut.

Ventilator.

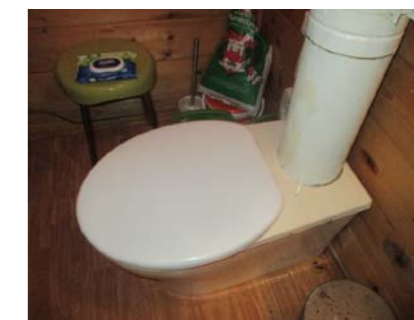
Toalett med underliggende tett kammer.

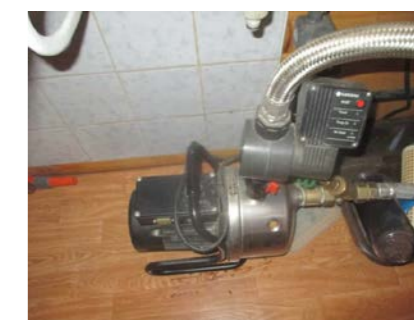
Vannpumpe.

- Anlegget bør sjekkes av fagperson.

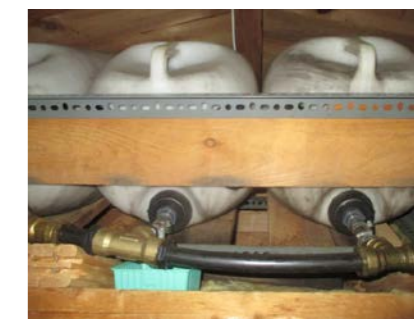
Holder en normal standard ut ifra alder/ konstruksjon. Bygget er gammelt og bærer preg av manglende vedlikehold og oppgraderinger. Er ikke innlagt van i hytten. Er blitt laget til et enkelt vannsystem i fra plastdunker på kaldtloftet og gulvet. Er en mindre gassvarmer i dusjrommet som ikke ble funksjonstestet. Sikringsskapet er plassert i gangen og har merkede kurser. Anlegget er blitt installert i ettertid og har ingen åpenbare synlige skader/feil.

Plastdunker på kaldtloftet.

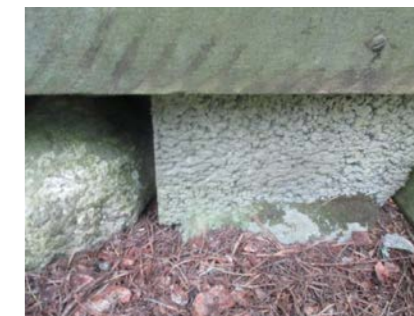
Pillarer av lecablokker.

Jordmasser i rundt pillarer bør fjernes og pillarer undersøkes nærmere.

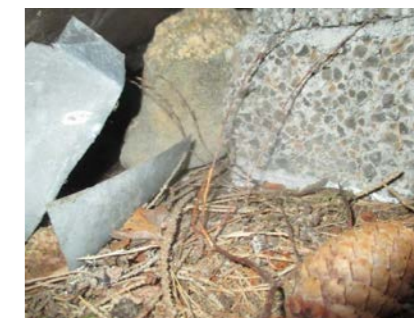
Ligger jordmasser inntil lecapillarer.
