Hovsveien 7, 1831 ASKIM

**Lys og pen leilighet på 96 kvm m/2  
sover. 3.etg med sentral  
beliggenhet. 21 kvm balkong m/  
kveldssol. 2 p-plasser. Heis.**

# Tilstandsrapport

Befaringsdato: 27.01.2025

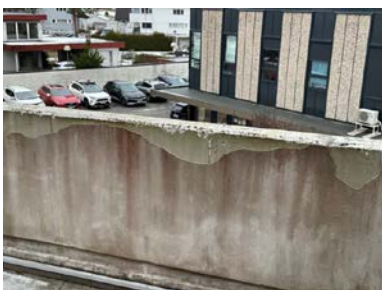
### Vurdering av avvik:

- Det er avvik:
  - Påvist løs puss på rekkverksvegger på balkongen.

- Tiltak:
  - Det er ikke behov for umiddelbare tiltak, det må dog gjøres utbedringer om avviket skal lukkes.

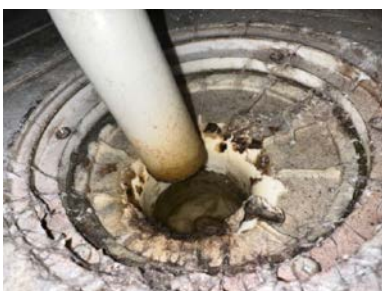
#### Vurdering av avvik:

- Det er påvist mangelfull/feil utførelse rundt rørgjennomføringer e.l. som gir fare for fukt i konstruksjonen i våtsone.

- Sluket må sjekkes og rengjøres jevnlig.
  - Overvåk tilstanden jevnlig. For å få tilstandsgrad 0 eller 1 må tettesjiktet skiftes ut, men tidspunktet for når dette er nødvendig er vanskelig å si noe om.
  - Andre tiltak:
  - Løsningen/utførelsen rundt rørgjennomføringer gir fare for fukt inn i konstruksjoner.
- Badet kan fungere med avviket, men jevnlig renging av sluket er nødvendig for å redusere risikoen for lekkasjer. Feil i tetting rundt sluket er den største årsaken til lekkasjer fra bad. Det er derfor viktig at ikke vannet blir stående over vannlåsen i sluket.
- Tettesjikt og sluk har passert halvparten av forventet levetid, og tilstanden er usikker. Bruk av tett dusjkabinett anbefales for å redusere risikoen for lekkasjer. Utskifting av tettesjikt kan bli nødvendig dersom skader oppstår, men tidspunkt for dette er usikkert.
