# Ditt nye hjem?

Velkommen til Oldrane 54 - En flott halvpart av tomannsbolig fra 2011, med en god beliggenhet på Hamre. Boligen har trappefri adkomst, terrasse med sjøutsikt, garasje og god planløsning over to plan. Kort avstand til skole, barnehage og dagligvare på Valestrand. Boligen har en fin beliggenhet i naturskjønne og familievennlige omgivelser. Her kan du bo tett på naturen og kjenne på stillhet, men fortsatt ha det du trenger innenfor rekkevidde.

# Tilstandsrapport

gnr. 130, bnr. 27, snr. 2

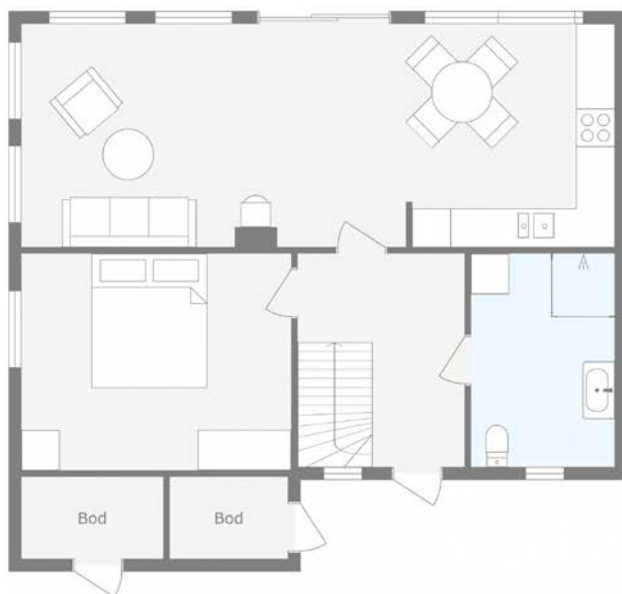
Dette er illustrasjon på planløsning, ikke målsatt.

Plantegningen er ikke i målestokk og noe avvik kan forekomme.  
Megler/selger tar ikke ansvar for evt. feil.

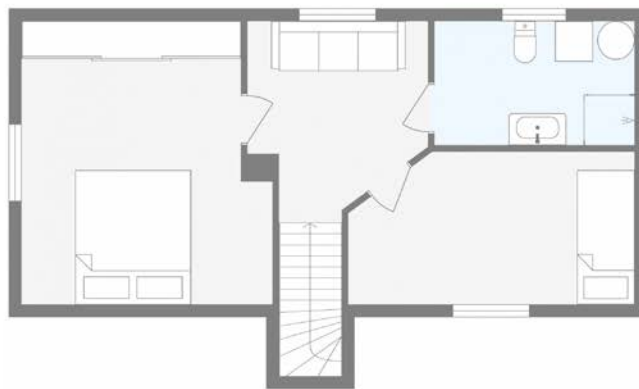
Dette er illustrasjon på planløsning, ikke målsatt.

Plantegningen er ikke i målestokk og noe avvik kan forekomme.  
Megler/selger tar ikke ansvar for evt. feil.

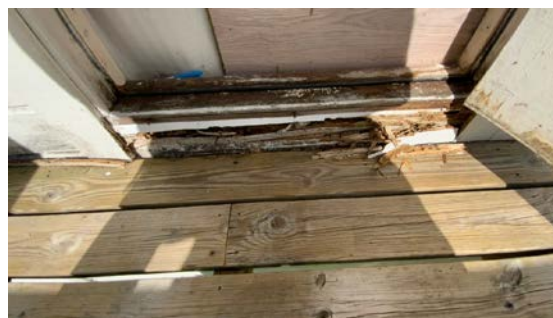
Råteskadet bord under dør til loftsrommet.  
Bratt trapp, uten tilfredsstillende rekkverk.

Råteskadde bord må skiftes.

Trappen bør utbedres.

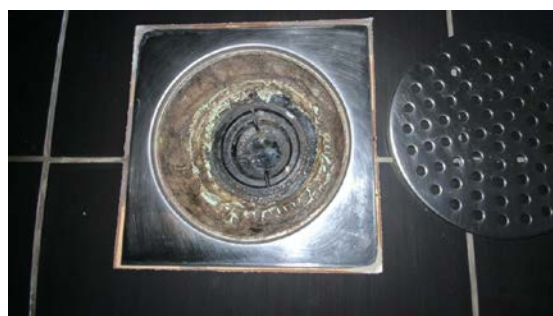
- Det er påvist at høydeforskjell fra topp slukrist til gulv/synlig topp membran ved dørterskel er mindre enn 25 mm.
- Det er påvist avvik i fallforhold til sluk i forhold til krav i forskrift på byggetidspunktet.

Membran er synlig i plastslukene.

- Til tross for avviket i fall/høydeforskjell til sluk, vil gulvet fortsatt kunne lede vann mot sluket, men med redusert effektivitet. Dette kan potensielt øke risikoen for vannansamling i enkelte områder av badet.

Våtrommet fungerer med dette avviket.

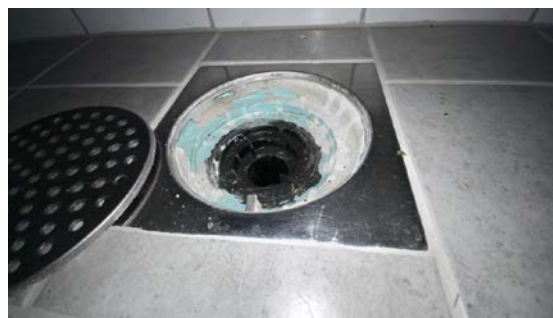
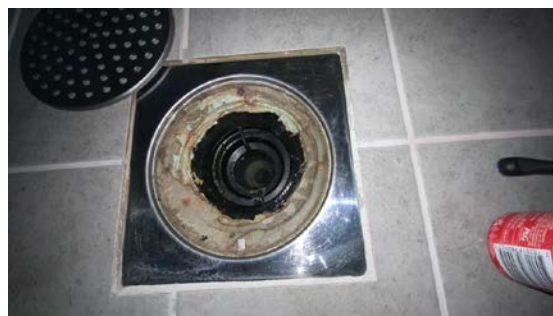
### 1 TO 1 Sluk, membran og tettesjikt

Membran er synlig i plastslukene.

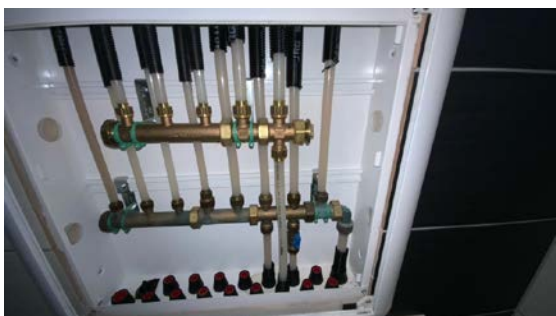
Vannledninger av rør-i-rør-utførelse.

Det ble ikke registrert lekkasje i rørfordelerskap.  
Rørfordelerskapet bør kontrolleres regelmessig.

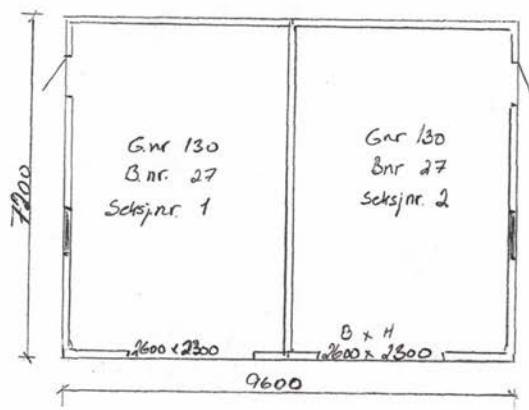
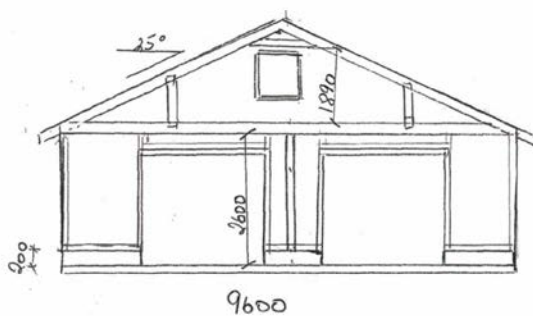
Garasje 69,1 m<sup>2</sup>

Garasje oppført av tre, 100x50 stolene og ramme, på 200mm høge ringmur. Vegger kledd med gipsplattert liggende kledning. Ferdigfabrikkerte dalestoler med dakplate og grø/svart dalestein.

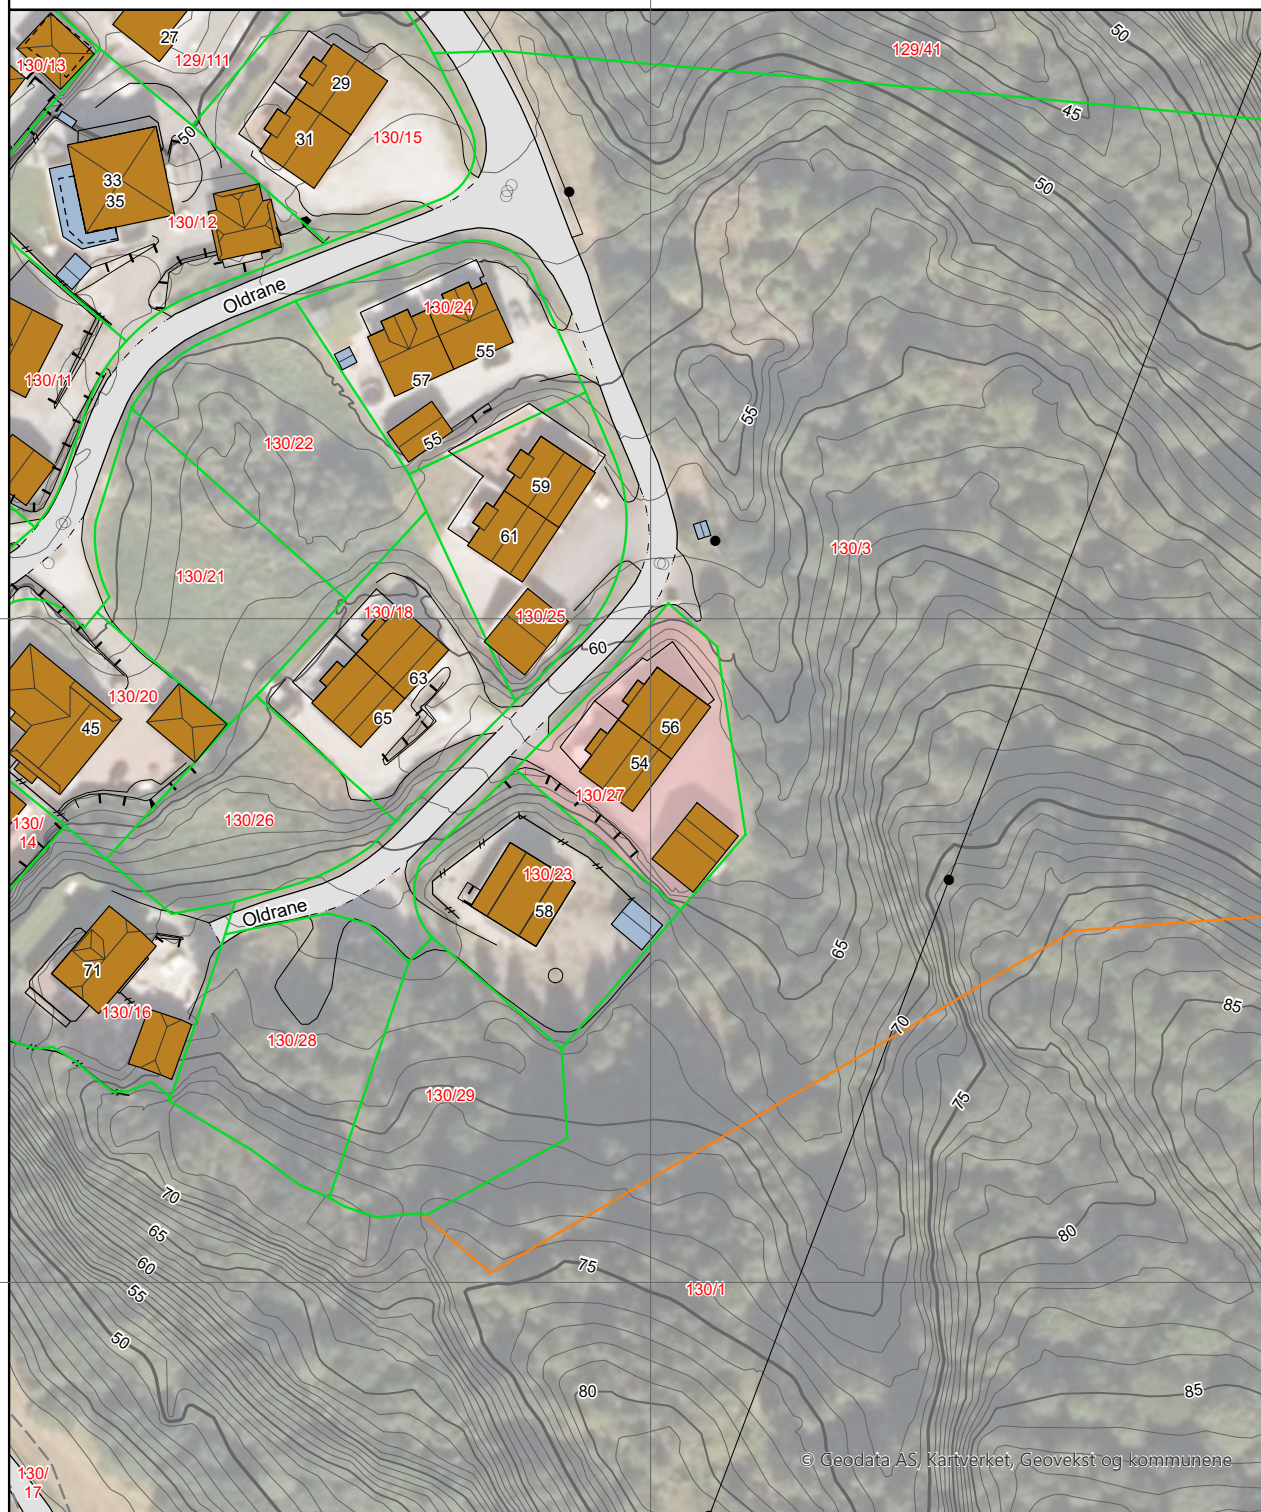
Målestokk 1:1000  
Dato: 13.5.2025

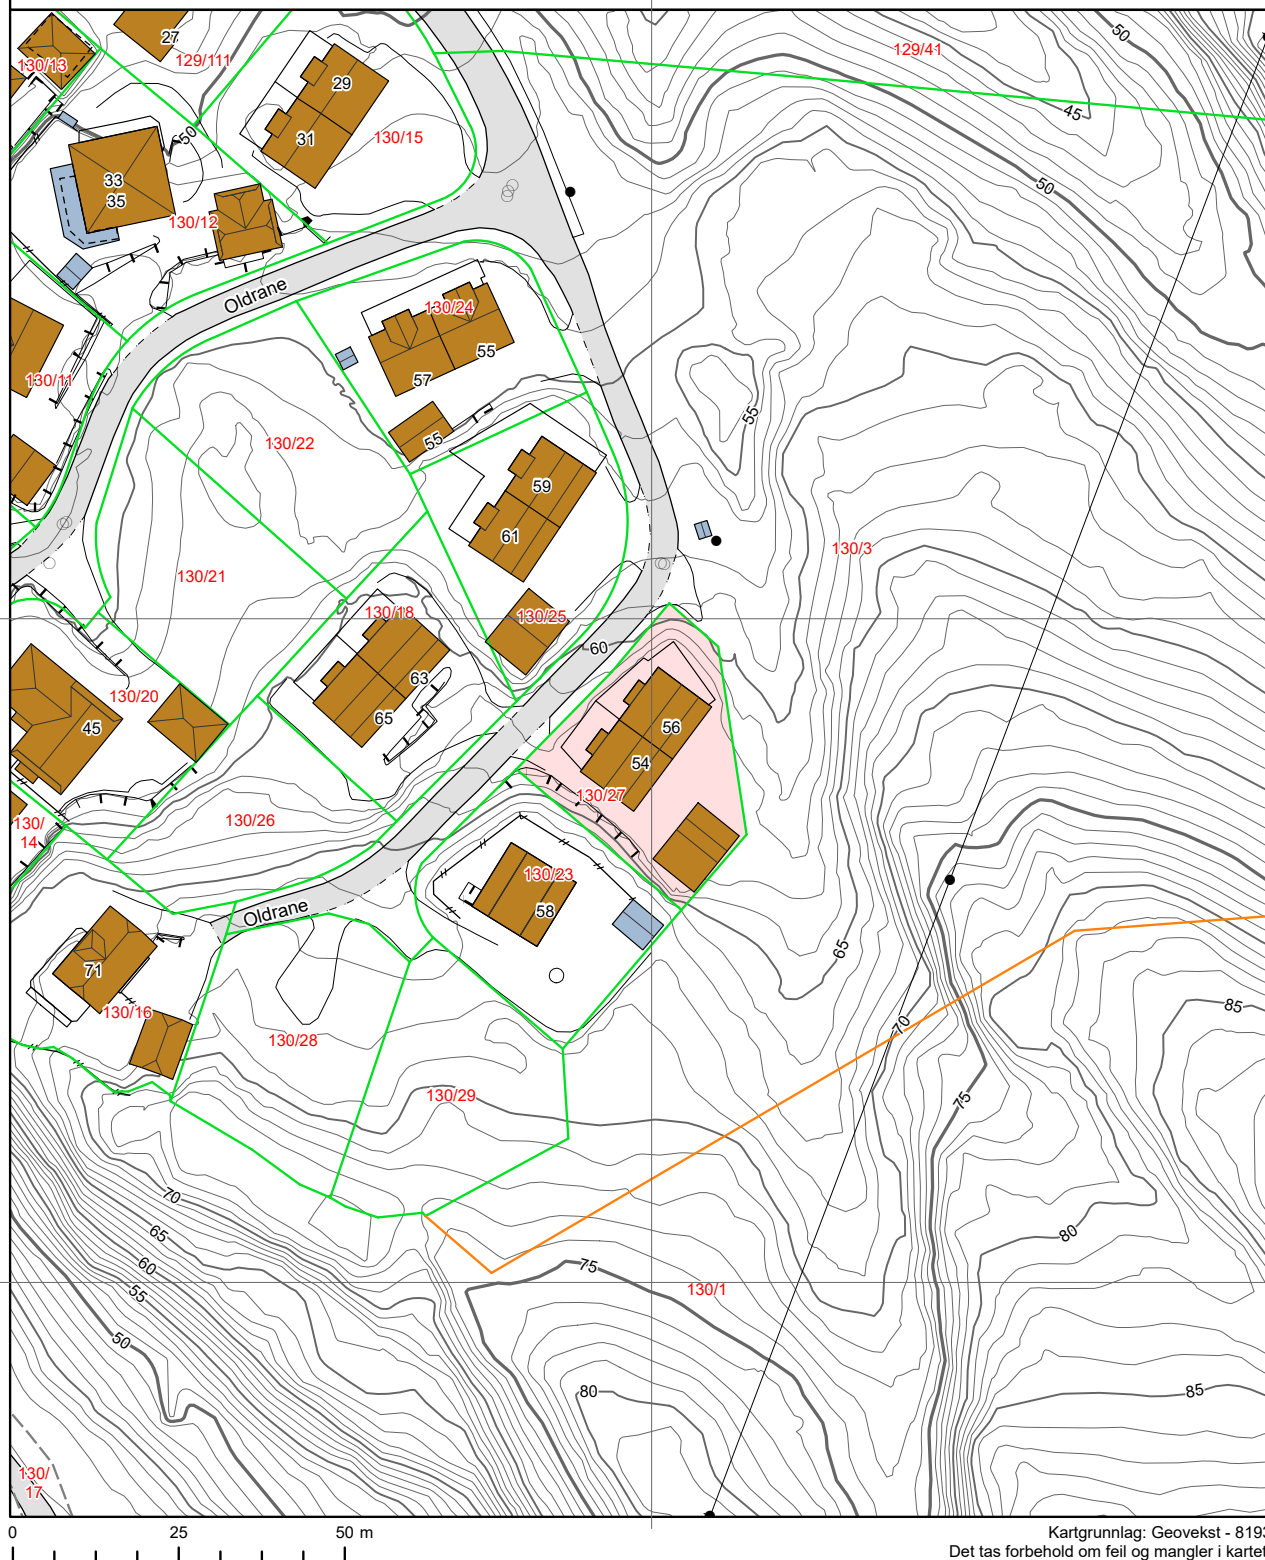
Målestokk 1:1000  
Dato: 13.5.2025
