Fuglevik Li 11, 1673 KRÅKERØY

**Lys og innbydende enebolig på  
Kråkerøy | Garasje | Solrike  
uteplasser | Attraktivt  
boligområde!**

# Tilstandsrapport

## ENEBOLIG

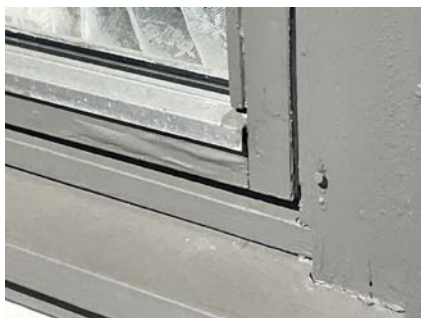
- Karmene i vinduer er slitte og det er sprekker i treverket.

- Det må påregnes noe vedlikehold og at enkelte vinduer må skiftes ut.

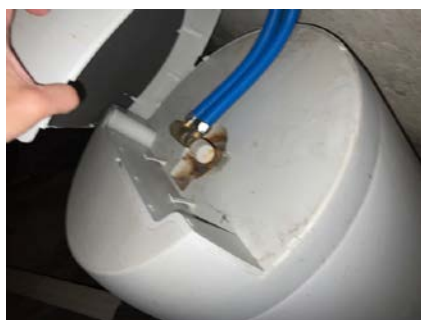
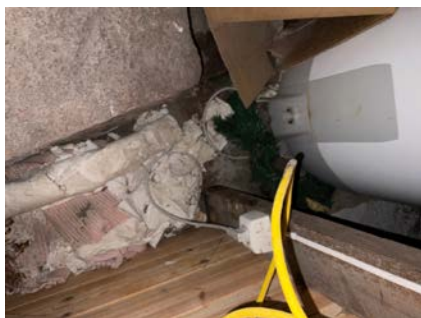
Varmtvannsbereder på 200 liter fra nyere dato. Montert i bod i kjeller. Vurdering av avvik: Det er ikke påvist tilfredsstillende avrenning eller annen kompenserende løsning fra varmtvannstank. Det er ikke påvist tilfredsstillende el-tilkobling av varmtvannstank iht. gjeldende forskrift.

Varmtvannsbereder på 200 liter fra nyere dato.  
Montert i bod i kjeller.

- Det bør etableres tilfredsstillende avrenning eller lekkasjesikring ved varmtvannstank.
- Det bør etableres tilfredsstillende el-tilkobling etter gjeldende forskrift.

I 2010 kom et lovpålagt krav om at varmtvannsberedere på 2000 watt eller mer skal være tilkoblet egen koblingsboks. Det er ikke et krav til utbedring, men det anbefales at dette etableres.
