Fuglevik Li 11, 1673 KRÅKERØY

**Lys og innbydende enebolig på  
Kråkerøy | Garasje | Solrike  
uteplasser | Attraktivt  
boligområde!**

# Tilstandsrapport

## ENEBOLIG

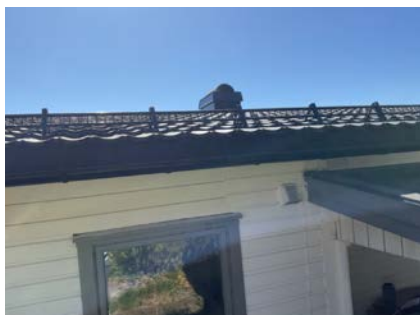
Taket er tekket med korrugerte stålplater fra nyere dato. I følge eier ble undertaket også skiftet ifm ny tekking. Konferer eier for ytterligere informasjon.

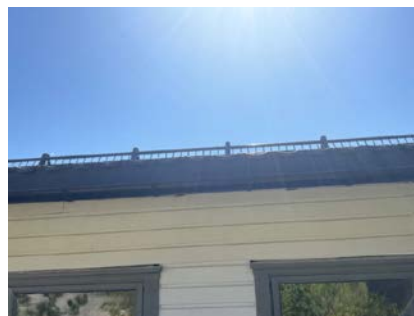
### ! TO 2 Veggkonstruksjon

Yttervegger i bindingsverk med liggende kledning.

- Lokal utbedring/utskiftning bør utføres.

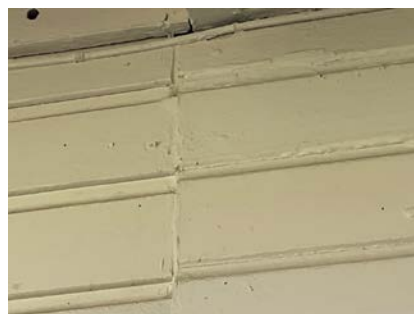
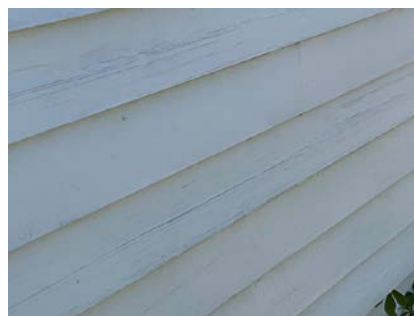
### ! TO I Nedløp og beslag

Takrenner og nedløp av plastbelagt stål.  
Snøfangere er montert.

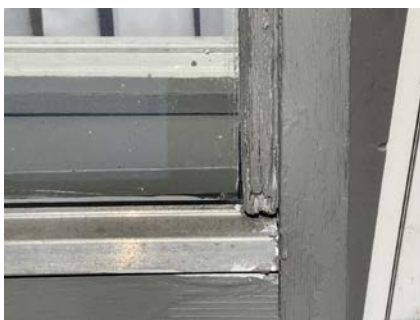
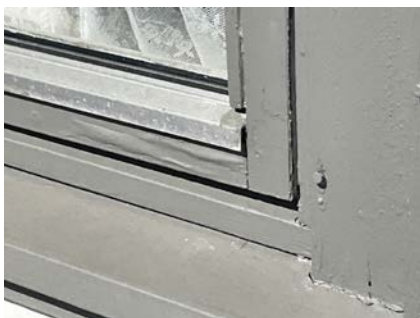
- Karmene i vinduer er slitte og det er sprekker i treverket.

- Det må påregnes noe vedlikehold og at enkelte vinduer må skiftes ut.

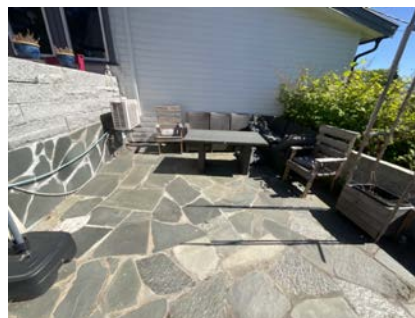
## TG 2 Balkonger, terrasser og rom under balkonger

Fra et soverom er det adkomst til veranda på 29 kvm.  
Skiferbelagt terrasse på 30 kvm.

- Det er ikke krav om utbedring av rekkverkshøyde opp til dagens forskriftskrav.
- Lokal utbedring/utskiftning bør utføres.

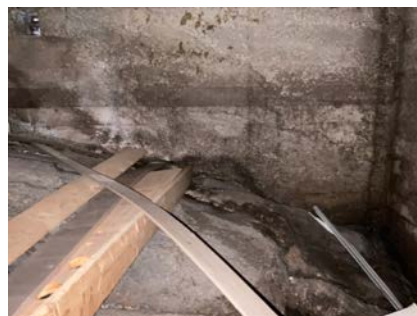
## ! TG 2 Krypjkjeller

Krypjkjeller med adkomst fra bod i kjeller.

- Det er stedvis påvist fuktnivå som tilsier at konstruksjonen kan ha fuktskader.
- Det er manglende fuktsperre på bakken.

Relativt fuktig krypjkjeller som vurderes relativt normalt når det er synlig fjell i krypjkjelleren. Det er stedvis fuktsperre til grunn, dog mangler det flere steder. Fuktnivået gjør at tiltak bør iverksettes.

- Overvåk konstruksjonen jevnlig. Avviket kan medføre behov for tiltak, men bør observeres over tid.
- Fuktsperre på bakken bør etableres.

Det bør etableres fuktsperre til grunn i hele krypjkjeller for å redusere fukt/damp mot etasjeskillere i 1. etasje.

Tilstanden må alltid overvåkes i en krypjkjeller og spesielt ved store nedbørsmengder. En krypjkjeller er betegnet som en risikokonstruksjon.

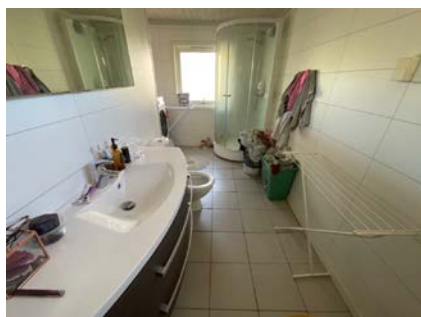
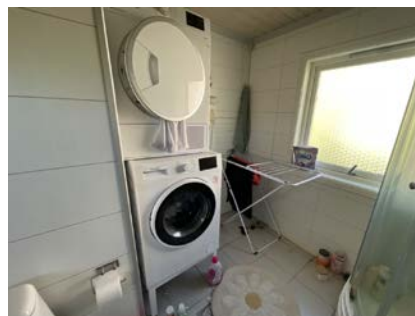
### 1. ETASJE > BAD/VASKEROM

#### ! TG IU Tilliggende konstruksjoner våtrom

Lokal utbedring.
