Fuglevik Li 11, 1673 KRÅKERØY

# Lys og innbydende enebolig på Kråkerøy | Garasje | Solrike uteplasser | Attraktivt

# Tilstandsrapport

## ENEBOLIG

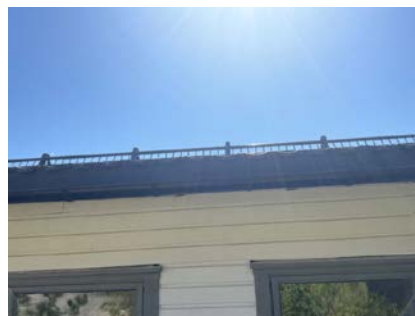
### ! TO I Nedløp og beslag

Takrenner og nedløp av plastbelagt stål.  
Snøfangere er montert.

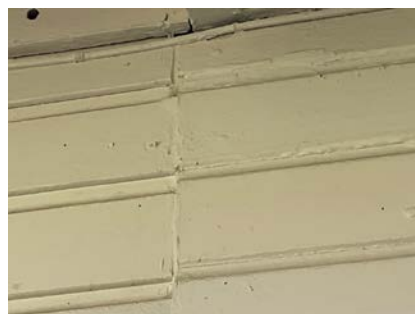
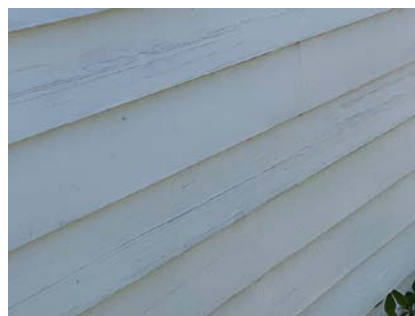
### ! TO 2 Veggkonstruksjon

Vurdering av avvik: Det er værslitt/oppsprukket trevirke/trepaneler.

Yttervegger i bindingsverk med liggende kledning.

- Lokal utbedring/utskiftning bør utføres.
