Fuglevik Li 11, 1673 KRÅKERØY

**Solrik enebolig på Kråkerøy |  
Garasje | Flotte uteplasser |  
Fjordutsikt | Familievennlig  
område**

# Tilstandsrapport

## ENEBOLIG

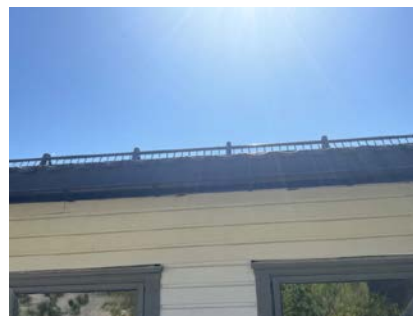
### ! TG 2 Veggkonstruksjon

Yttervegger i bindingsverk med liggende kledning.

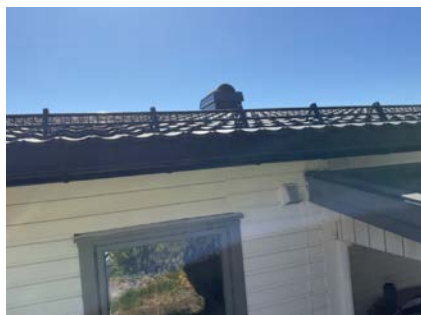
### ! TG 1 Nedløp og beslag

Takrenner og nedløp av plastbelagt stål.  
Snøfangere er montert.

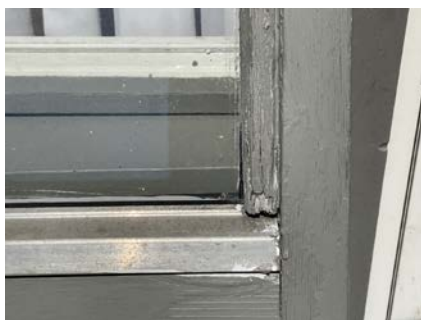
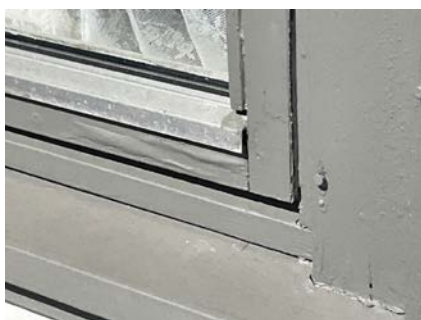
## TG 2 Dører

Ytterdør i tre med ukjent høy alder.

- Karmene i dører er værslitte utvendig og det er sprekker i trevirket. Gjelder den eldste terrassedøren.

- Det må påregnes noe vedlikehold og at enkelte dører må skiftes ut.

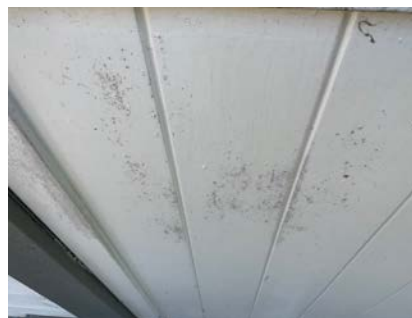
## TG 2 Balkonger, terrasser og rom under balkonger

Fra et soverom er det adgang til veranda på 29 kvm.  
Skiferbelagt terrasse på 30 kvm.

- Det er ikke krav om utbedring av rekkverkshøyde opp til dagens forskriftskrav.
- Lokal utbedring/utskiftning bør utføres.

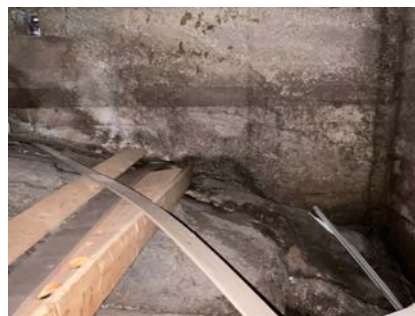
Kryp kjeller med adkomst fra bod i kjeller. Vurdering av avvik: Det er stedvis påvist fuktnivå som tilsier at konstruksjonen kan ha fuktskader. Det er manglende fuktsperre på bakken.

Relativt fuktig kryp kjeller som vurderes relativt normalt når det er synlig fjell i kryp kjelleren. Det er stedvis fuktsperre til grunn, dog mangler det flere steder.

Fuktnivået gjør at tiltak bør iverksettes. Det er tilfredsstillende ventilering.

- Overvåk konstruksjonen jevnlig. Avviket kan medføre behov for tiltak, men bør observeres over tid.
- Fuktsperre på bakken bør etableres.

Det bør etableres fuktsperre til grunn i hele kryp kjeller for å redusere fukt/damp mot etasjeskillere i 1. etasje. Tilstanden må alltid overvåkes i en kryp kjeller og spesielt ved store nedbørsmengder. En kryp kjeller er betegnet som en risikokonstruksjon.

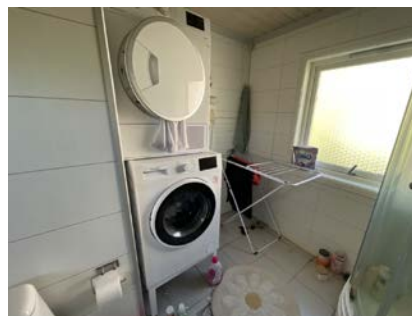
### 1. ETASJE > BAD/VASKEROM

#### TO IU Tilliggende konstruksjoner våtrom

Hulltaking med fuktmåling er ikke mulig da vannuttak ligger mot yttervegg og går rett i etasjeskillere.

Lokal utbedring.

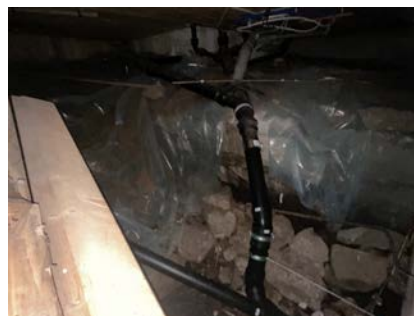
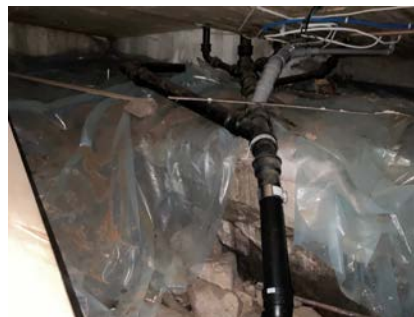
Vannrør av kobber og plastbelagt kobber. Vurdering av avvik: Mer enn halvparten av forventet brukstid er passert på innvendige vannledninger.

Avløpsrør av plast og støpejern. Vurdering av avvik: Mer enn halvparten av forventet brukstid er passert på innvendige avløpsledninger.

- Det er ikke behov for utbedringstiltak siden anlegget fungerer i dag, men ut ifra alder kan skader plutselig oppstå på eldre anlegg.
- I forbindelse med oppgradering av våtrom vil det være naturlig med utskiftning av rør.

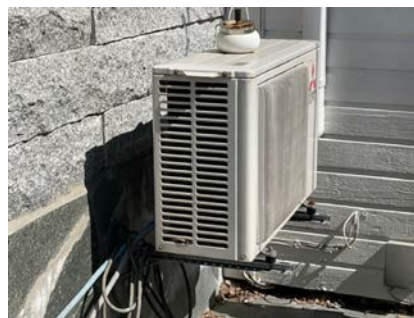
Varmepumpe med høy alder. Vurdering av avvik: Mer enn halvparten av forventet brukstid på varmesentral er oppbrukt.

- Det er ikke behov for utbedringstiltak siden varmesentralen fungerer i dag, men ut ifra alder kan skader plutselig oppstå på eldre anlegg.
