Åssiden 3B, 1860 TRØGSTAD

**Pen andelsleilighet i  
etablert boligområde.  
Gangavstand til sentrum.**

# Tilstandsrapport

Befaringsdato: 14.11.2024

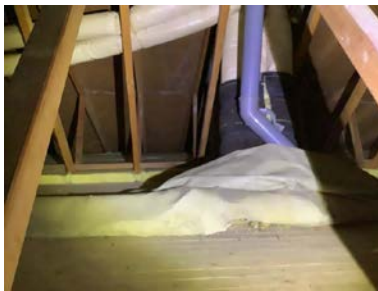
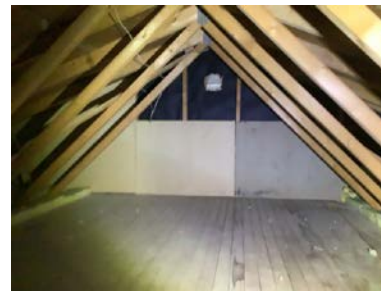
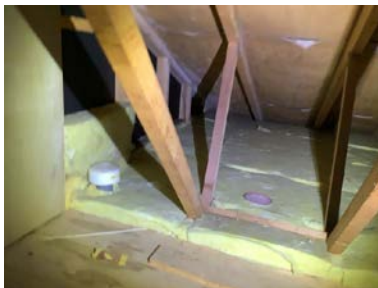
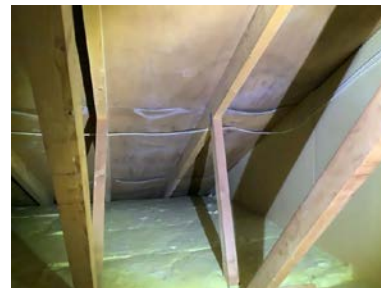
#### Vurdering av avvik:

Det bør foretas jevnlig kontroll med hensyn til eventuell utvikling av fukt og kondens i takkonstruksjonen. Tett alt opp til loftet slik at det ikke stiger varm luft opp - gjennomføringer, loftsluke og avluftning.

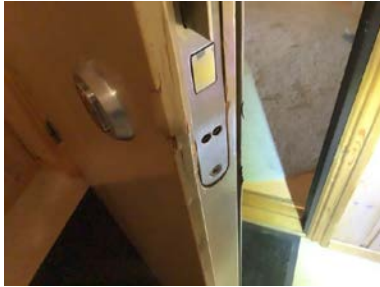
- Karmene i dører er værslitte utvendig og det er sprekker i treverket.

- Det må foretas lokal utbedring.

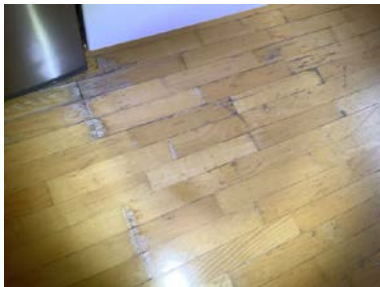
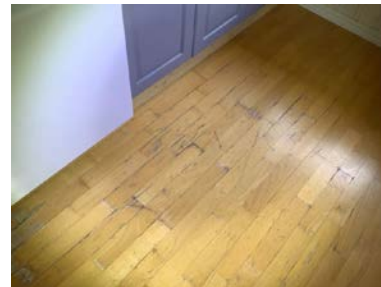
## TG 2 Etasjeskille/gulv mot grunn

Etasjeskiller er av trebjelkelag.

- Målt høydeforskjell på mellom 10 - 20 mm innenfor en lengde på 2 meter. Tilstandsgrad 2 gis med bakgrunn i standardens krav til godkjente måleavvik.

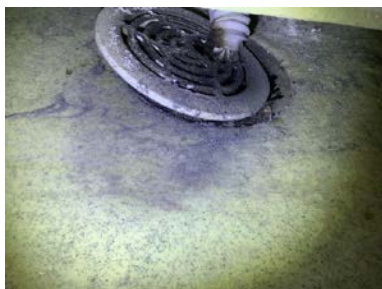
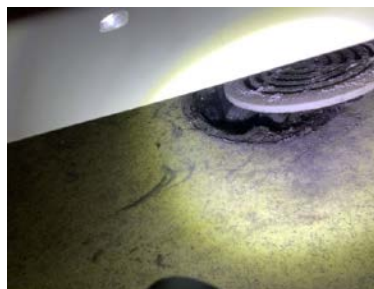
#### Vurdering av avvik:

- Sluket må sjekkes og rengjøres jevnlig.
- Overvåk tilstanden jevnlig. For å få tilstandsgrad 0 eller 1 må slukløsningen skiftes ut og sannsynligvis må også membransjiktet skiftes/utbedres. Det er imidlertid vanskelig å si noe om tidspunktet for når dette er nødvendig.

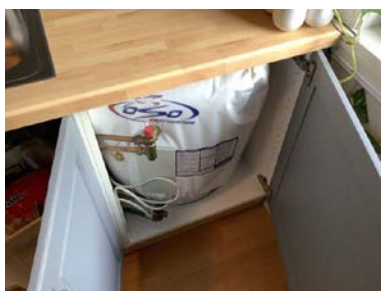
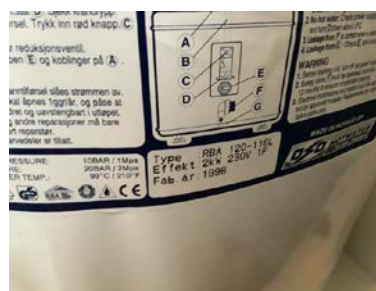
### Vurdering av avvik:

- Det bør etableres tilfredsstillende el-tilkobling etter gjeldende forskrift.
- Det er ikke behov for utbedringstiltak siden tanken fungerer i dag, men ut ifra alder kan skader plutselig oppstå på eldre tanker.

Varmtvannsbereider er plassert i rom uten sluk. Det anbefales på generelt grunnlag at det monteres waterguard på utstyr som kan gi fare for vannskade i rom uten sluk.

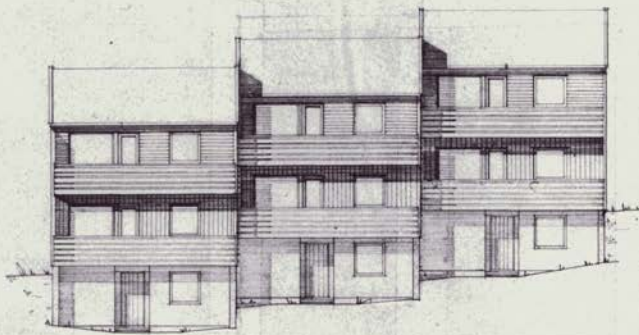
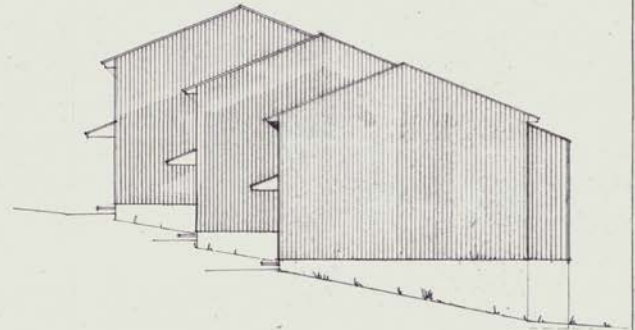
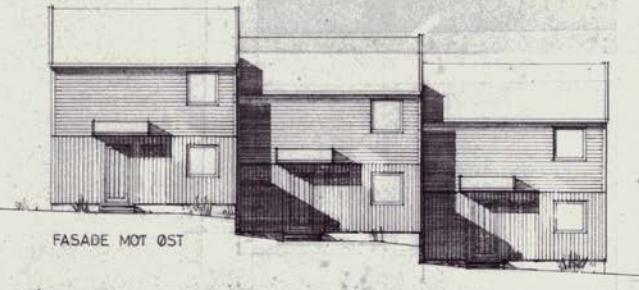
RETTET	DATE
TEGN. NR. 0.7510-206

FASADE MOT VEST

FASADE MOT NORD

FASADE MOT ØST

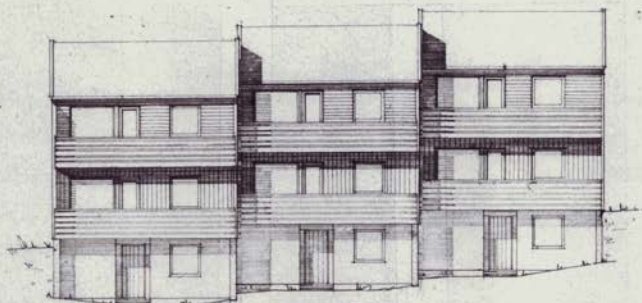
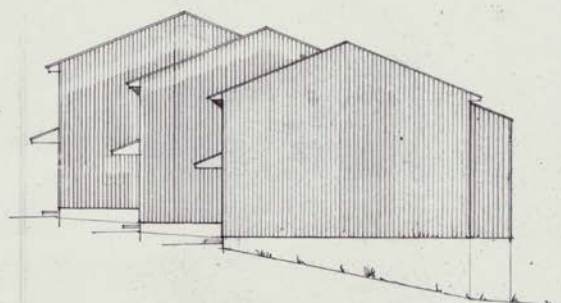
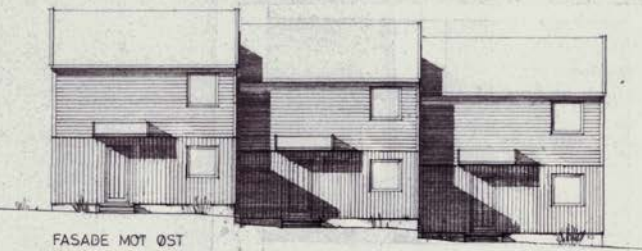
MÅL	REGNET	TEGN. NR.	RETTET	DATA
1:100	30.1.76			
				0.7510-207

FASADE MOT VEST

FASADE MOT NORD

FASADE MOT ØST
