# Tilstandsrapport

Boligbygg med flere boenheter

Hans Hauges gate 35 , 5033 BERGEN

Befaringsdato: 15.12.2025

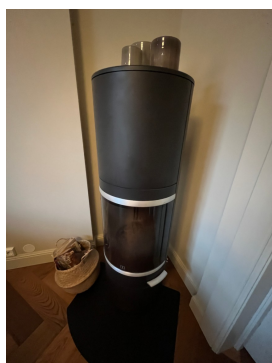
## ! TG 1 Pipe og ildsted

Pipe:  
Original teglsteinspipe fra byggeår.

Ildsted:  
Rentbrennende ildsted med glassfront.  
Nyere, men ukjent alder

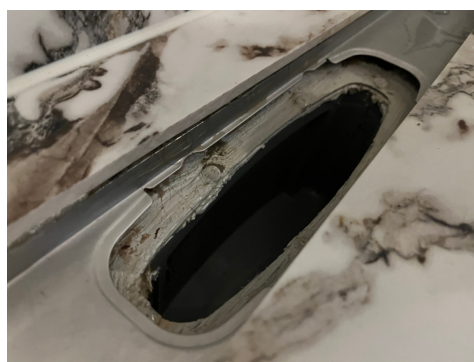
## ! TG 1 Sluk, membran og tettesjikt

Det er slukrenne ved vegg i dusjonen, plastsluk under badekar, smøremembran på gulv og vegger.

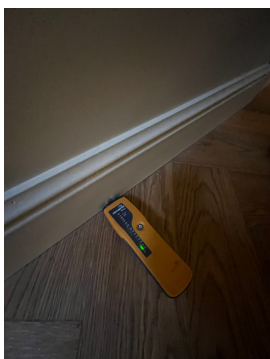
### ! TG 0 Tilliggende konstruksjoner våtrom

Hulltaking er ikke utført grunnet alder på badet - 2023, samt dokumentert utførelse.

Det er utført fuktsøkt uten hulltaking i tilstøtende konstruksjon til dusjsone, uten utslagsgivende målinger.

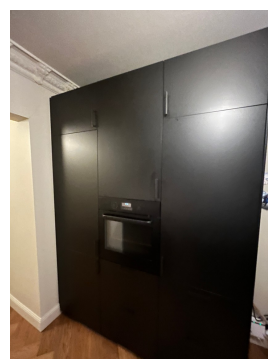
### ! TG 1 Overflater og innredning

Kjøkkeninnredning fra IKEA med glatte fronter, benkeplate i laminat og nedfelt komposittvask med ett-greps kjøkkenbatteri. LED-belysning under overskap. To vitrineskap m/frosted glass fronter.

Integrert komfyr, induksjonstopp (m/ventilator), oppvaskmaskin og kjøleskap m/frysedel. Det er montert komfyrvakt og lekkasjestopper (AquaStop).
