# Tilstandsrapport

Boligbygg med flere boenheter

Hans Hauges gate 35 , 5033 BERGEN

Rapportdato: 12.01.2026

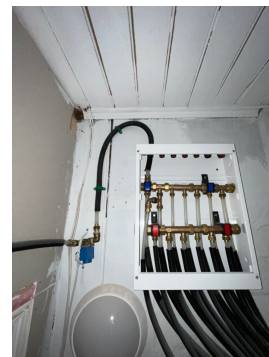
### TG 1 Vannledninger

Innvendige vannledninger er av plast (rør i rør). Det er besikket i rørskap.

Rørskap er plassert i bod med tilkomst fra felles baktrapp.

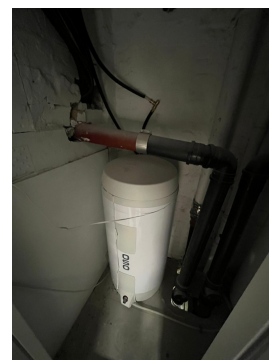
### TG 1 Varmtvannstank

OSO 200 liters bereder plassert i bod/teknisk med tilkomst fra felles baktrapp.

Bereder er koblet uten bruk av stikkontakt, det er montert watguard.
