# Tilstandsrapport

Boligbygg med flere boenheter

Hans Hauges gate 35 , 5033 BERGEN

gnr. 167, bnr. 691, snr. 3

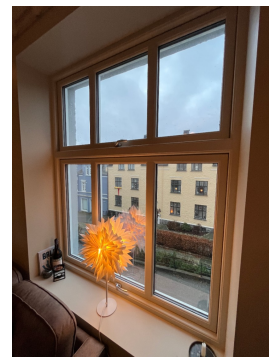
### TG 1 Vindu i stue

Stuen har malt trevindu med 2-lags glass.

Årstall: 2023

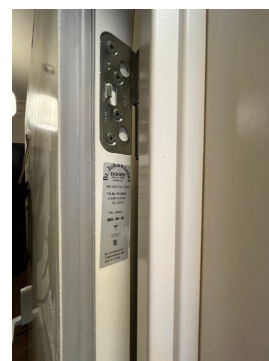
### TG 1 Dører

Slett, formpresset entrédør med brannklasse B-30 og lydklasse 35dB. Elektronisk dørlås.

Årstall: 2022

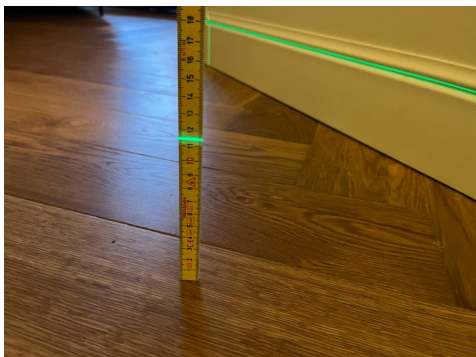
### TG 1 Etasjeskille/gulv mot grunn

Etasjeskiller av trebjelkelag. Det ble foretatt måling av ujevnheter ved laser.

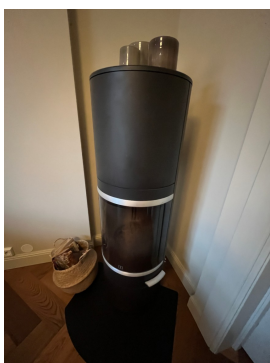
## ! TG 1 Pipe og ildsted

Pipe:  
Original teglsteinspipe fra byggeår.

Ildsted:  
Rentbrennende ildsted med glassfront.  
Nyere, men ukjent alder

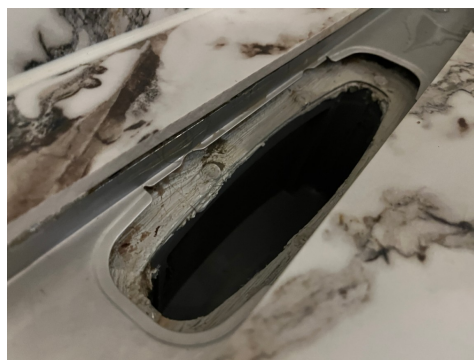
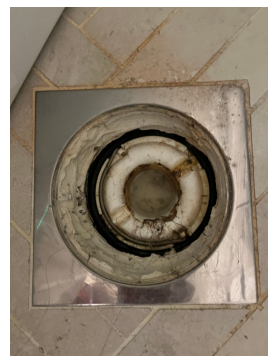
## ! TG 1 Sluk, membran og tettesjikt

Det er slukrenne ved vegg i dusjonen, plastsluk under badekar, smøremembran på gulv og vegger.

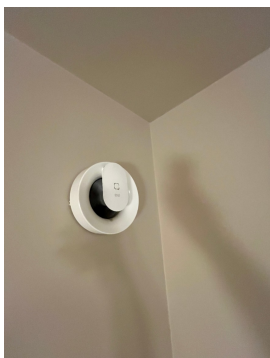
### ! TG 1 Ventilasjon

Det er elektrisk styrt vifte. Tilluft via luftespalte mellom dørblad og terskel.

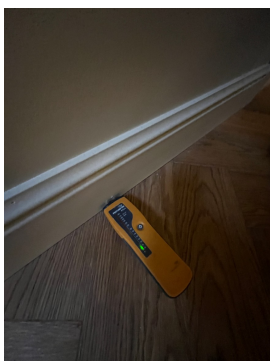
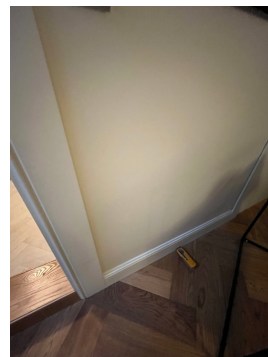
### ! TG 0 Tilliggende konstruksjoner våtrom

Hulltaking er ikke utført grunnet alder på badet - 2023, samt dokumentert utførelse.

Det er utført fuktsøkt uten hulltaking i tilstøtende konstruksjon til dusjsone, uten utslagsgivende målinger.

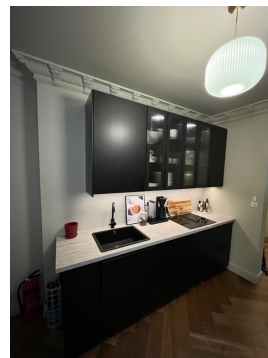
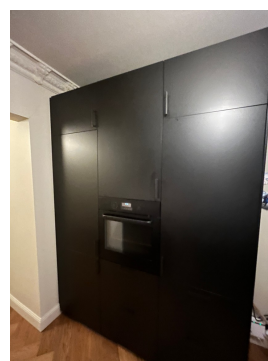
### ! TG 1 Overflater og innredning

Kjøkkeninnredning fra IKEA med glatte fronter, benkeplate i laminat og nedfelt komposittvask med ett-greps kjøkkenbatteri. LED-belysning under overskap. To vitrineskap m/frosted glass fronter.

Integrert komfyr, induksjonstopp (m/ventilator), oppvaskmaskin og kjøleskap m/frysedel. Det er montert komfyrvakt og lekkasjestopper (AquaStop).

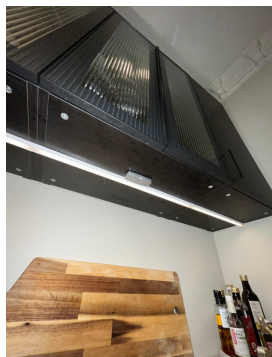
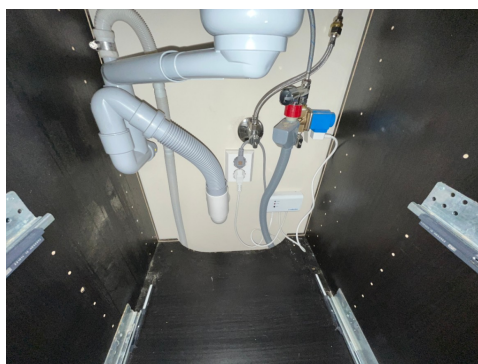
## TG 2 Avtrekk

Ventilator integrert i induksjonstopp m/kullfilter.

- Det er kun kullfilterventilator på kjøkkenet og heller ikke andre forserte/mekaniske avtrekksløsninger fra kokesonen.

Det er ikke behov for utbedringstiltak.

Denne type ventilatorer er dette en normal løsning. Dagens kullfilter vil normalt sett filtrere vekk matos tilstrekkelig. Jevnlige rengjøring og vedlikehold må likevel påregnes.

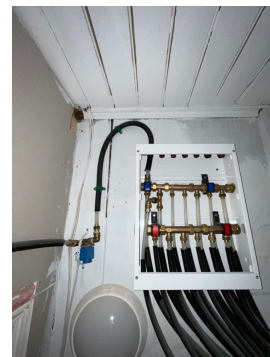
### TG 1 Vannledninger

Innvendige vannledninger er av plast (rør i rør). Det er besikket i rørskap.

Rørskap er plassert i bod med tilkomst fra felles baktrapp.

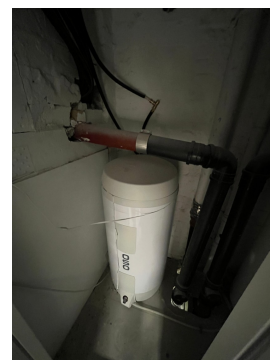
### TG 1 Varmtvannstank

OSO 200 liters bereder plassert i bod/teknisk med tilkomst fra felles baktrapp.

Bereder er koblet uten bruk av stikkontakt, det er montert waterguard.

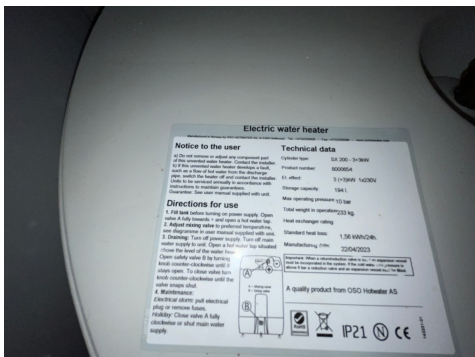
## ! TG 1 Elektrisk anlegg

El. anlegg er oppgradert i 2023  
Sikringsskap med automatsikringer er plassert i fellesgang.

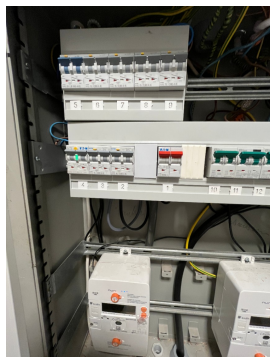
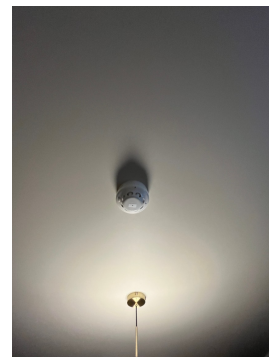
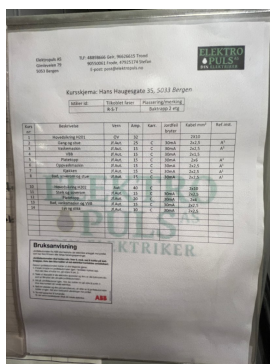
## ! TG 0 Utstyr for varsling og slukking av brann

Røykvarslere tilkoblet felles brannvarslingsanlegg.  
Brannslukningsapparat i leiligheten.
