Hans Huges gate 35, 5033 BERGEN

**Delikat og moderne  
eierseksjonsleilighet med sentral  
beliggenhet!|Vesentlig oppgradert  
i 2023 med flere lekre detaljer!**

Tilstandsrapport .....33

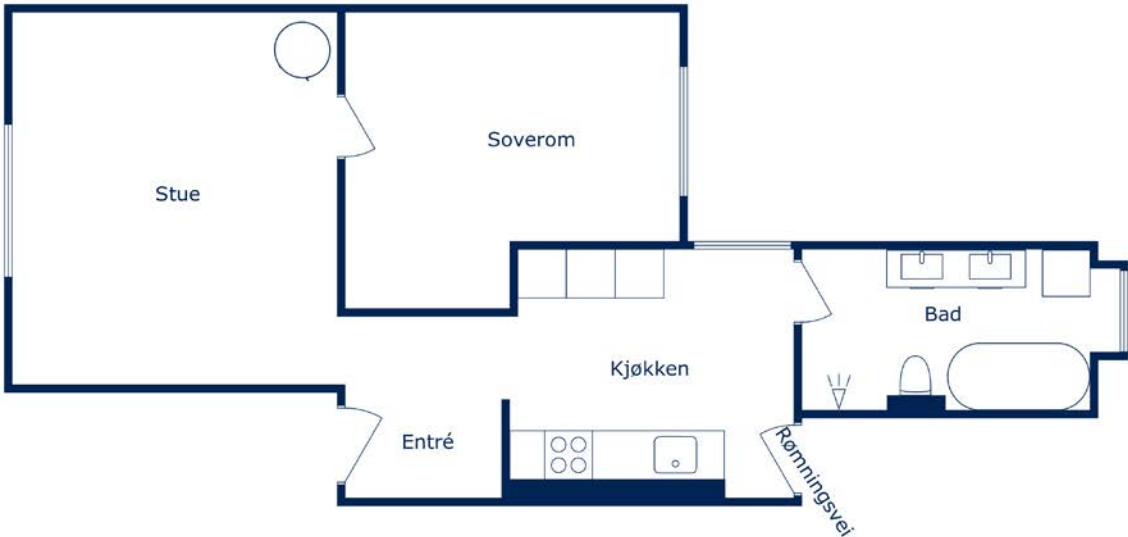
2. etasje

# Plantegning

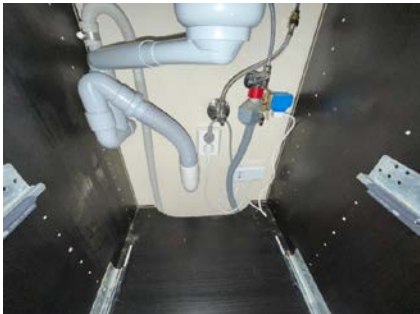
ETASJE > KJØKKEN - 9.5M2

Kjøkkeninnredning fra IKEA med glatte fronter, benkeplate i laminat og nedfelt komposittvask med ett-greps kjøkkenbatteri. LED-belysning under overskap. To vitrineskap m/frostede glassfronter.

Integrert komfyr, induksjonstopp (m/ventilator), oppvaskmaskin og kjøleskap m/frysedel. Det er montert komfyrvakt og lekkasjestopper (Aquastop).

### TG 2 Avtrekk

Kjøkken > Etasje > Kjøkken - 9.5m2 > Avtrekk:  
Vurdering av avvik: Det er kun kullfilterventilator på kjøkkenet og heller ikke andre forserte/mekaniske avtrekksløsninger fra kokesonen.  
Konsekvens/tiltak: Andre tiltak: Det er ikke behov for utbedringstiltak. Denne type ventilatorer er dette en normal løsning. Dagens kullfilter vil normalt sett filtrere vekk matos tilstrekkelig. Jevnlig rens og
