Roald Amundsens vei 206, 1658 TORP

**Enebolig med flott tomt | God  
planløsning | Sentral og attraktiv  
beliggenhet på Torp**

# Tilstandsrapport

## ENEBOLIG MED INTEGRERT GARASJE

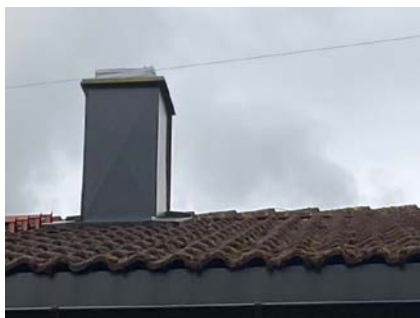
Takrenner og nedløp av plastbelagt stål.

- Det er ikke krav om utbedring av snøfangere opp til dagens krav.
- Overvåk tilstanden jevnlig. For å få tilstandsgrad 0 eller 1 må beslag/renner/nedløp skiftes ut, men tidspunktet for når dette er nødvendig er vanskelig å si noe om.

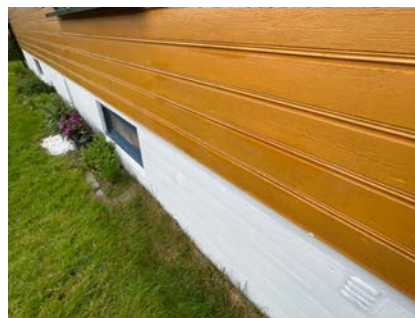
- Uten tilstrekkelig lufting bak bordkledningen kan fuktighet som trenger inn bak bordene eller gjennom veggen innenfra ikke tørke opp. Dette skaper ideelle forhold for råtesopp og muggvekst.

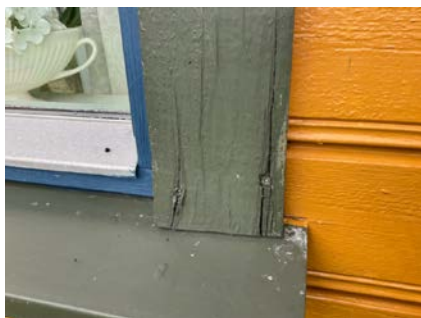
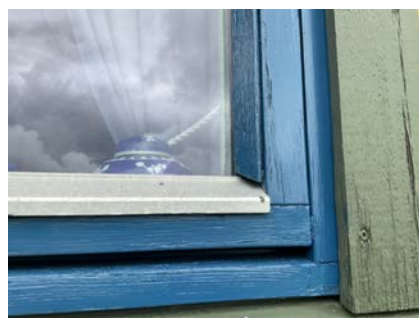
## TG 2 Dører

Ytterdør i tre med ukjent høy alder.  
Verandadør i tre med stort glassfelt med isolerglass med ukjent alder.

- Tiltak:  
Bør behandles.

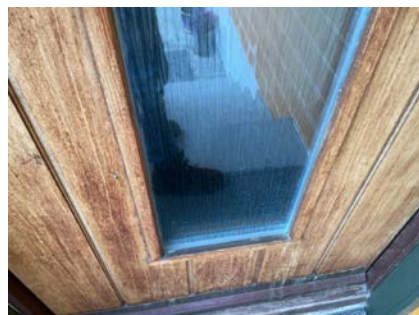
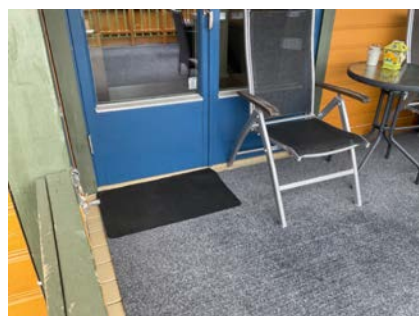
## TG 2 Balkonger, terrasser og rom under balkonger

Fra stue er det adgang til veranda på 27 kvm.

- Det er ikke krav om utbedring av rekkverkshøyde opp til dagens forskriftskrav.

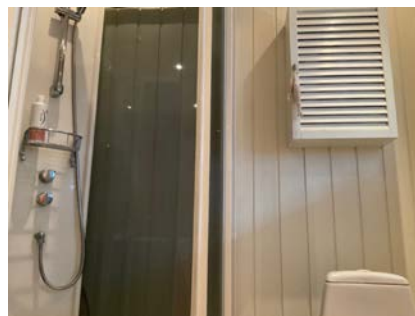
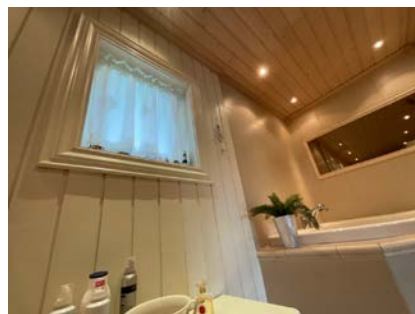
## 1. ETASJE > BAD

### TG 2 Overflater Gulv

- Det er påvist at høydeforskjell fra topp slukrist til gulv/synlig topp membran ved dørterskel er mindre enn 25 mm.
- Det er påvist avvik i fallforhold til sluk i forhold til krav i forskrift på byggetidspunktet.

Våtrommet fungerer med avviket. Ved renovering må det påses å etablere tilstrekkelig med fall iht dagens forskrifter.

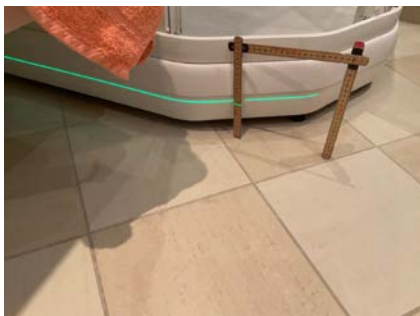
- Et bad med manglende/reduert fall til sluk blir mindre funksjonelt og sikkert for brukeren. Dette kan medføre stående vann på gulvet, vann som ikke ledes effektivt til sluket, økt risiko for at vann renner ut av rommet og redusert sklisikkerhet på gulvet.

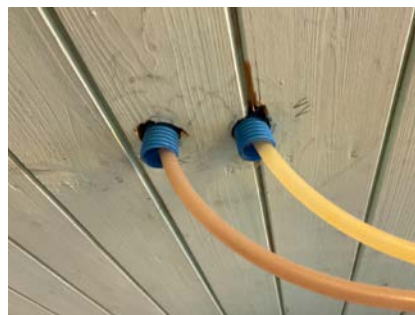
Hulltaking med fuktmåling er ikke mulig da vannuttak går rett i etasjeskillere. Vannrør kommer dog til syne i vaskekjeller og det observeres ingen avvik.

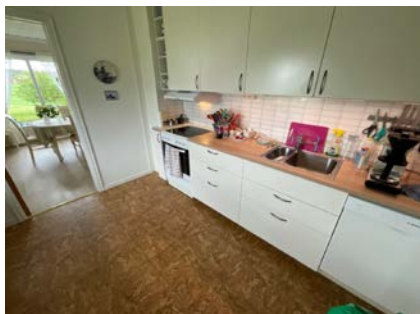
## 1. ETASJE > KJØKKEN

### TG 2 Avtrekk

- Det er påvist andre avvik:

Ikke nødvendig med tiltak da den fungerer i dag, men grunnet alder kan skader plutselig oppstå.

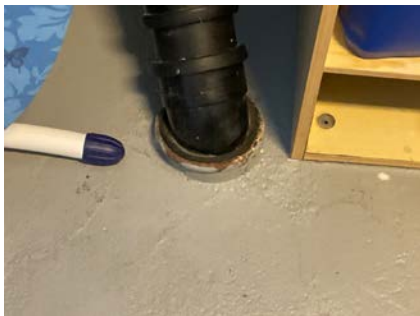
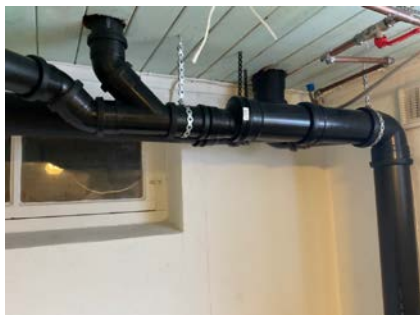
- Det er ikke behov for utbedringstiltak siden anlegget fungerer i dag, men ut ifra alder kan skader plutselig oppstå på eldre anlegg.

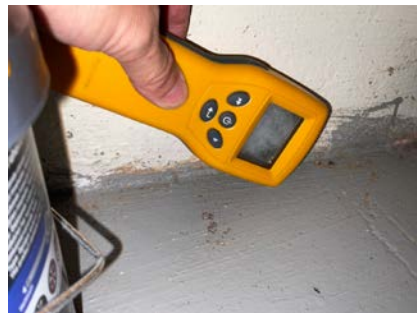
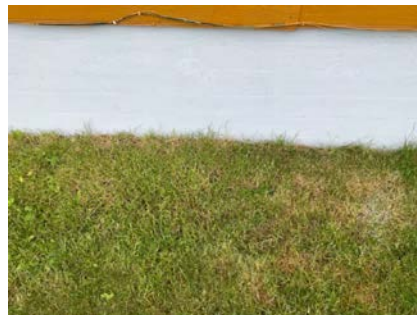
## 1 TG 2 Grunnmur og fundamenter

Grunnmur av Leca og plasstøpt betong.

- Grunnmuren har sprekkdannelser.
- Omfanget er lite.

- Lokal utbedring må utføres.
