Kristian Bakkens veg 19A, 2316 HAMAR

**HAMAR VEST**

# Om eiendommen

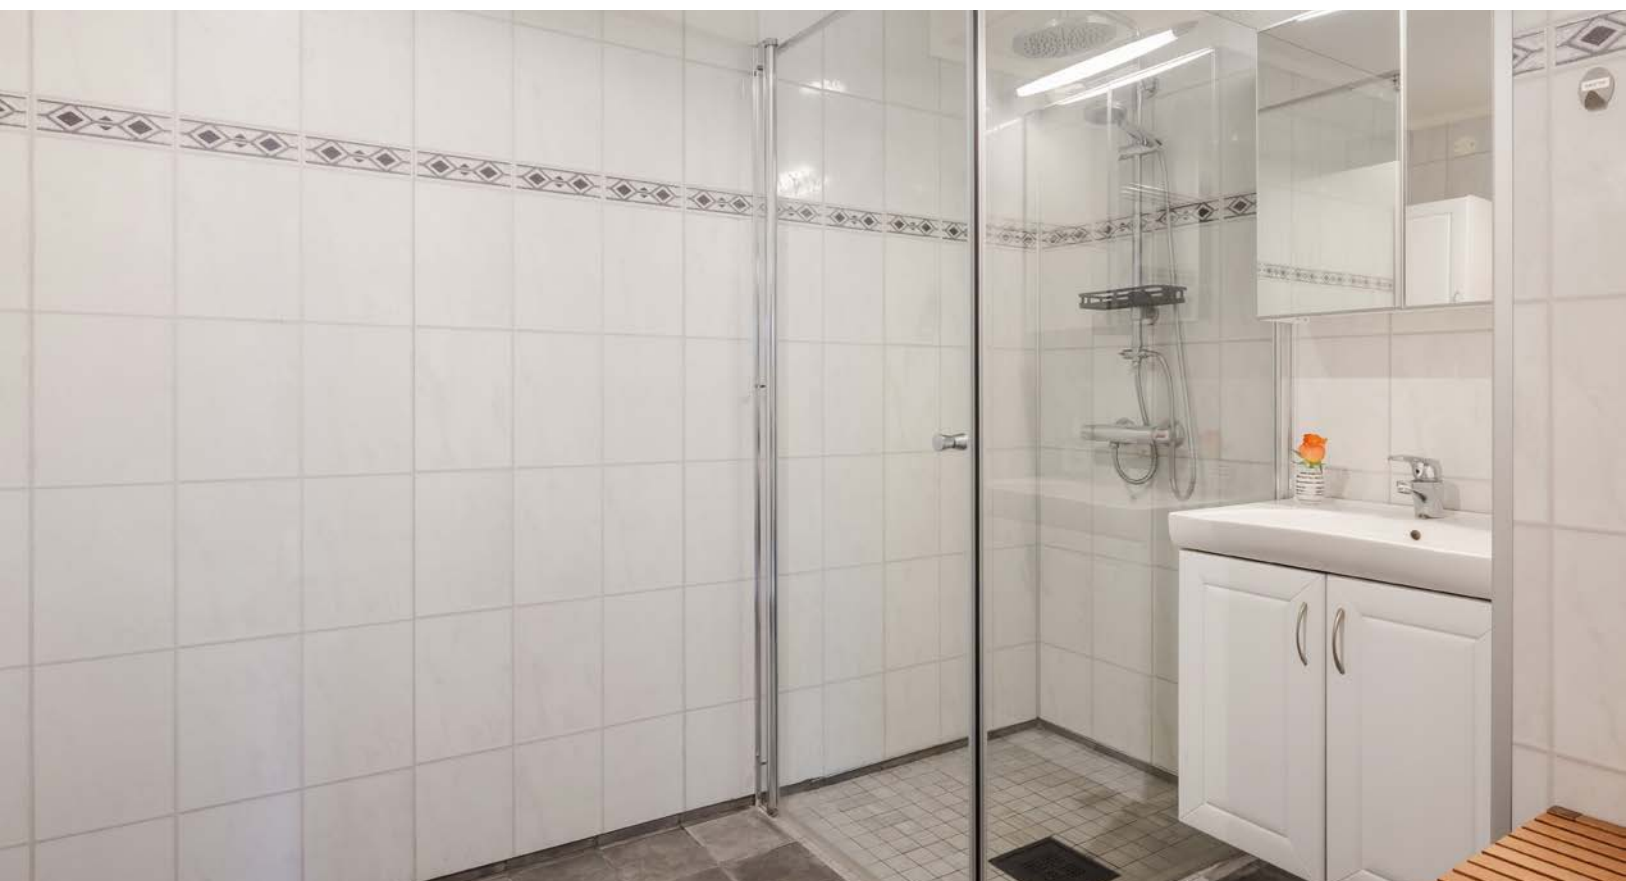
- Overflater vegger og himling på bad: Baderomsplater er ikke montert i henhold til produsentens monteringsanvisning. Det mangler stedvis sokkellist i dusjonen, og avstand fra underkant av baderomsplater til gulv er målt til ca. 25 mm. Det mangler også stedvis fugemasse mellom sokkellist og plateende. Forholdet medfører økt risiko for fuktopptak bak plateledning og skadeutvikling i underliggende konstruksjoner ved vannbelastning.

- Overflater gulv på bad: Oppbrett ved dør bidrar til å redusere risiko for lekkasje til tilstøtende rom. Det er imidlertid registrert utilstrekkelig fall på gulvflater med vannsamling ved siden av sluket i dusjsonen, samt bomlyd i enkelte fliser. Forholdet medfører økt risiko for fuktbelastning på overflater og skadeutvikling i gulvkonstruksjonen over tid.
- Sluk, membran og tettesjikt på bad: Gulvflater er flislagt, og det vurderes at flisene er lagt på eldre gulvbelegg med ukjent alder på underliggende membran. Overgang mellom membran og sluk fremstår uoversiktlig. Det er registrert hull etter tidligere innfestninger i veggflater i dusjsonen samt utettheter rundt rørgjennomføringer til servant. Forholdet medfører økt risiko for fuktgjennomgang og skadeutvikling i bakenforliggende konstruksjoner ved vannbelastning.

Bad med våtromsplater på veggene og flislagt gulv med elektriske varmekabler. Baderomsinnredning med underskap med heldekkende servant. I overkant av servanten er det speilskap med lys.

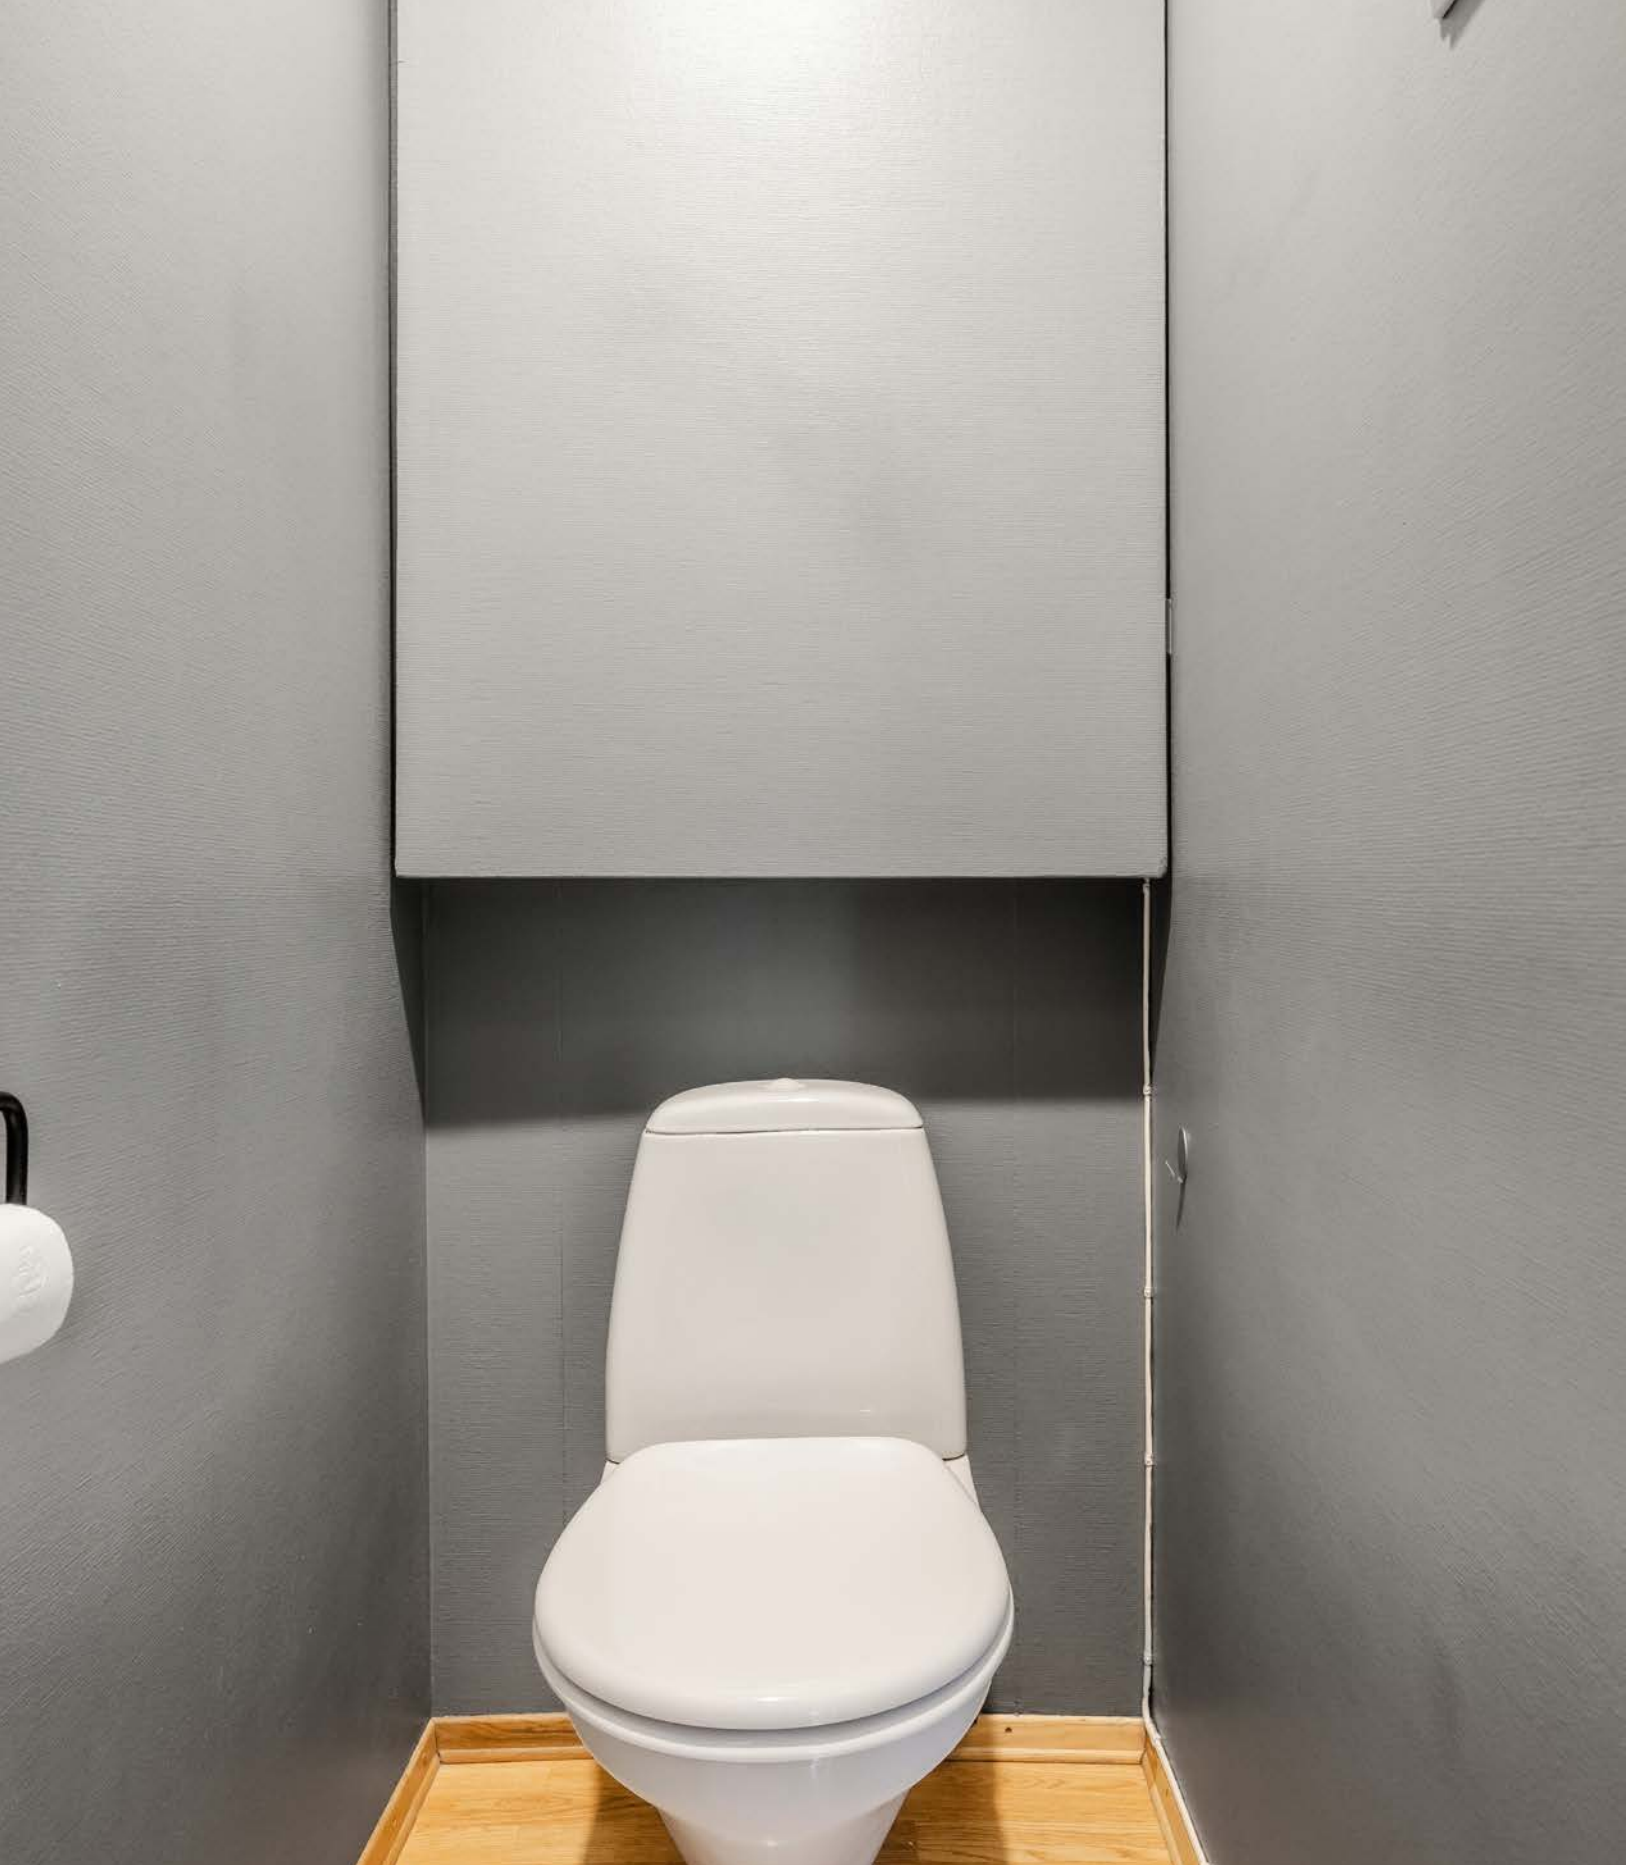
- Varmtvannstank: Varmtvannsberederen er tilkoblet med plastrør. Direkte tilkobling med plastrør anses som en mindre gunstig løsning, da materialet over tid kan svekkes av varme. Forholdet medfører økt risiko for lekkasje og vannskade.

Vegg i vegg med badet er det separat toalettrom med gulvmontert toalett. Varmvannsberederen er plassert bak toalettet.

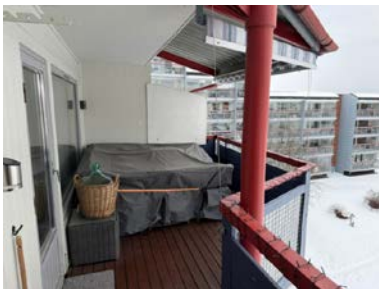
## TG 1 Balkonger, terrasser og rom under balkonger

Utgang fra stue til sør-vestvendt balkong på 12 m<sup>2</sup>. Balkong i betong og metallkonstruksjoner med rekkverk av metall og treverk. Balkongen har utebelysning og utvendig stikkontakt. Gulvflater er belagt med terrassebord.

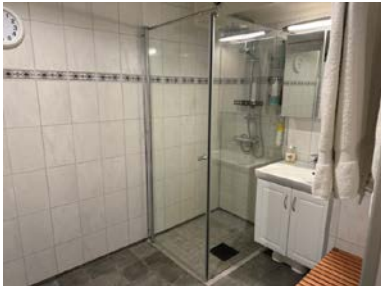
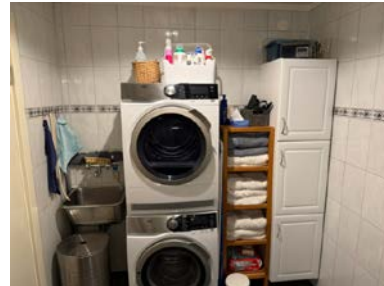
## 4. ETASJE > BAD

### TG 2 Overflater vegger og himling

Baderomsplater er ikke montert i henhold til produsentens monteringsanvisning. Det mangler stedvis sokkellist i dusjsonen, og avstand fra underkant av baderomsplater til gulv er målt til ca. 25 mm. Det mangler også stedvis fugemasse mellom sokkellist og plateende. Forholdet medfører økt risiko for fuktopptak bak plateledning og skadeutvikling i underliggende konstruksjoner ved vannbelastning.

Mangelfull utførelse bør utbedres ved etablering av korrekt avslutning mot gulv, montering av manglende sokkellister og nødvendig tetting med fugemasse. Inntil oppgradering gjennomføres, bør dusjkabinett benyttes for å begrense vannbelastning på veggflater og redusere risiko for skadeutvikling.

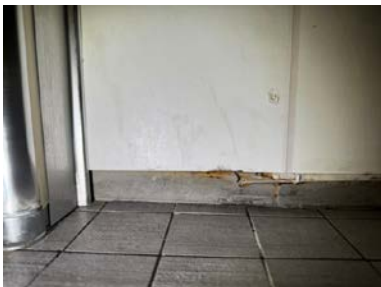
## 4. ETASJE > BAD

### TG 2 Overflater Gulv

Oppbrett ved dør bidrar til å redusere risiko for lekkasje til tilstøtende rom. Det er imidlertid registrert tilstrekkelig fall på gulvflater med vannsamling ved siden av sluket i dusjsonen, samt bomlyd i enkelte fliser. Forholdet medfører økt risiko for fuktbelastning på overflater og skadeutvikling i gulvkonstruksjonen over tid.

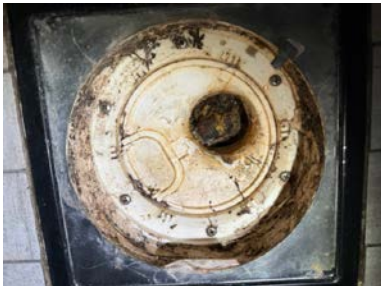
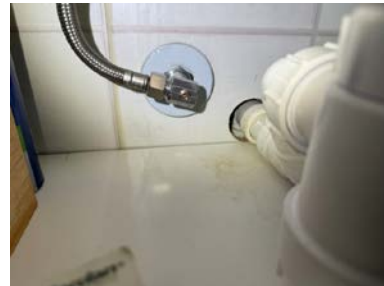
## 4. ETASJE > BAD

### TG 1 Sanitærutstyr og innredning

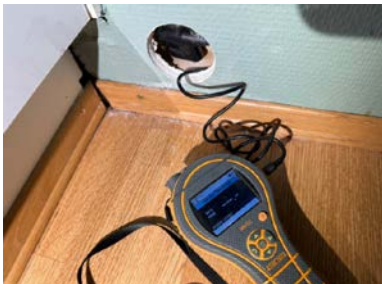
### 4. ETASJE > KJØKKEN

#### TG 1 Overflater og innredning

Kjøkkeninnredning med profilerte fronter. Benkeplate av laminat. Nedfelt oppvaskkum med ett-greps kjøkkenarmatur. Benkeskapsbelysning og stikkontakter over kjøkkenbenk. Frittstående komfyr, oppvaskmaskin, fryseskap og kjøleskap. Fuktsensor til automatisk vannstopper synlig under oppvaskkum. Gulvflater belagt med laminat. Vegg- og himlingsflater i malte tapetserte flater og malte flater. Fliser mellom kjøkkenbenk og overskap.

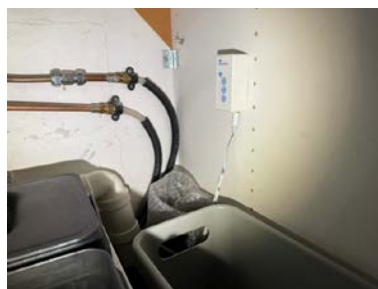
### TG 1 Avløpsrør

Synlige avløpsrør i plast.
