Prest Fønhus vei 24, 1825 TOMTER

**Pen og praktisk rekkehusleilighet
med alt på ett plan. Solrik uteplass.**

Befaringsdato: 24.10.2024

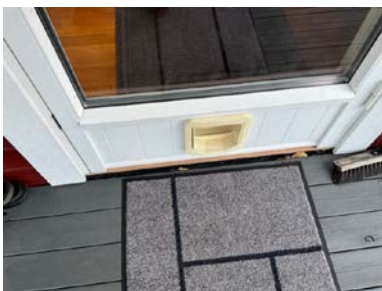
Vurdering av avvik:

- Det er påvist avvik rundt innsettingsdetaljer.

- Det må gjøres tiltak for å lukke avviket, dog ikke nødvendig med utbedring.

Kostnadsestimat: Ingen umiddelbar kostnad

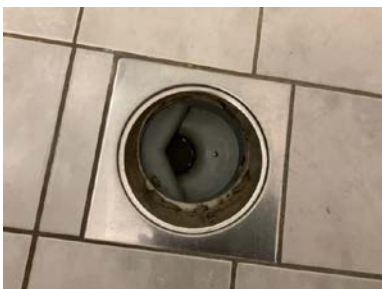
Vurdering av avvik:

- Det er påvist at høydeforskjell fra topp slukrist til gulv/synlig topp membran ved dørterskel er mindre enn 25 mm.
- Det er påvist avvik i fallforhold til sluk i forhold til krav i forskrift på byggetidspunktet.

- Over halvparten av forventet brukstid på tettesjikt og sluk er passert, og det er usikkert om tettesjiktet er tilstrekkelig for dagens bruk, som innebærer utstrakt dusjing og vannsøl. For å redusere risikoen for lekkasjer anbefales det å benytte et tett dusjkabinett med avløp til sluket. Det er imidlertid ingen garantier for tettesjiktets tilstand, og tidspunktet for nødvendig utskifting er usikkert.

- Ikke påvist klemt membranløsning i sluket. Jevnlig rensing av sluket er viktig. Feil i tetting rundt sluket er den største årsaken til lekkasjer fra bad. Det er derfor viktig at ikke vannet blir stående over vannlåsen i sluket.

- Våtrommet kan fortsatt fungere med det nåværende avviket, men for å lukke avviket må det utbedres. Det vil imidlertid sjelden være økonomisk rasjonelt å utføre dette som et enkeltstående tiltak. Ved en eventuell renovering bør det sikres at badet bygges med riktig fall mot sluk. Det presiseres at ved eventuelle lekkasjer kan det oppstå en risiko for at sluket ikke klarer å lede unna vannet raskt nok, noe som kan føre til at vann renner ut i tilstøtende rom og forårsaker fuktskader.

- Overvåk tilstanden jevnlig. For å få tilstandsgrad 0 eller 1 må tettesjiktet skiftes ut, men tidspunktet for når dette er nødvendig er vanskelig å si noe om.
- Sluket må sjekkes og rengjøres jevnlig.
- Installering av tett dusjkabinett anbefales.

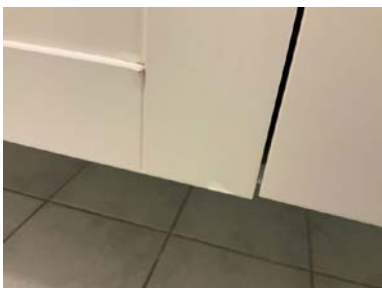
1. ETASJE > BAD/VASKEROM

TG 2 Sanitærutstyr og innredning

Vurdering av avvik:

- Det er påvist skader på innredning.

- Det er påvist mindre svellinger i baderomsinnredningen på de utvendige overflatene, selv om det ikke er tegn til fuktighet. Dette kan være et resultat av slitasje eller mindre eksponering for fukt over tid, men det er foreløpig ingen indikasjon på større fuktproblemer.

- Selv om det er mindre svellinger på baderomsinnredningen, er det ikke behov for utbedring da det ikke er tegn til fuktighet. Svellingen er kosmetisk og påvirker ikke funksjonen. Over tid kan svellingen øke hvis innredningen blir eksponert for mer fukt, men det er ingen umiddelbar risiko for skader eller funksjonssvikt.

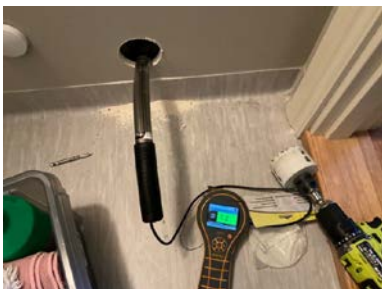
1. ETASJE > BAD/VASKEROM

TG 2 Ventilasjon

Vurdering av avvik:

For å lukke avviket må bedre tilluft til våtrommet etableres, for eksempel ved å installere en ventil eller sørge for spalte i døren som gir tilstrekkelig luftstrøm. Dette vil sikre at fuktighet blir effektivt transportert ut, og at ventilasjonen fungerer optimalt. Dersom tiltaket ikke gjennomføres, kan utilstrekkelig lufttilførsel føre til opphopning av fuktighet, noe som øker risikoen for muggvekst, fuktskader, og dårlig inneklima.
