Hitterdalsvegen 18, 3675 NOTODDEN

**Lys, pen og innbydende enebolig  
på attraktive Tinnesjordet med stor  
tomt, gode solforhold og flott  
utsikt**

# Tilstandsrapport

Enebolig  
Hitterdalsvegen 18, 3675 NOTODDEN  
NOTODDEN kommune  
# gnr. 40, bnr. 21

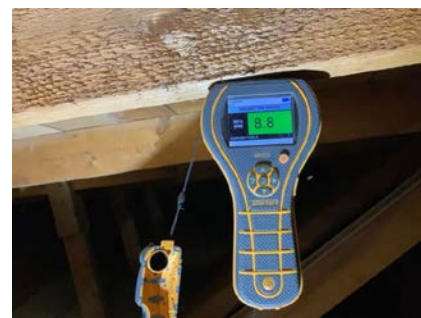
- Det er påvist fuktskjolder/skader i takkonstruksjonen.

Det er ikke målt unormale fuktverdier med hammerelektrode.

Fuktmåling i sperrer uten unormale avvik.

Det er ikke nødvendig med tiltak dersom dette ikke endrer seg.

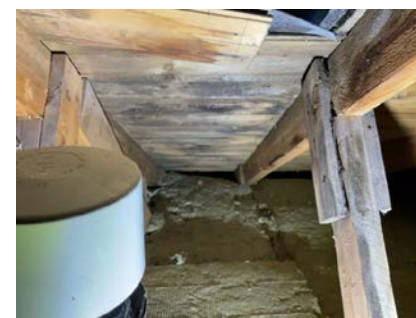
Noe misfarging på undertak ved lufting.

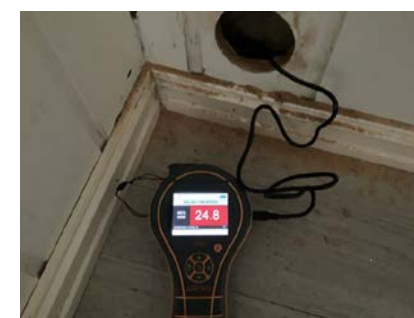
I konstruksjonen i soverom i leilighet ble det målt 24,8 vektprosent fukt med hammerelektrode. Dette er å regne som meget fuktig.

- Det er gjennom målinger påvist høyt fuktnivå i trevegger i underetg./kjeller, det er derfor ikke foretatt hulltaking

Fuktmåling i vegg i soverom i leilighet.

- Ytterligere undersøkelser må foretas for å få kartlagt tilstanden og omfanget på eventuelle skader.

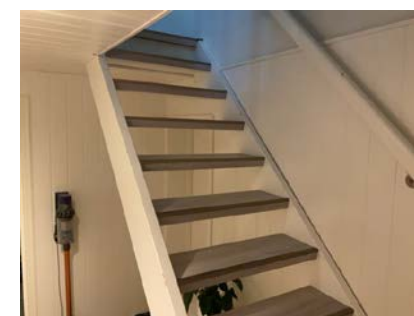
Åpen trapp til kjelleren.

- Rekkverk må monteres for å lukke avviket.

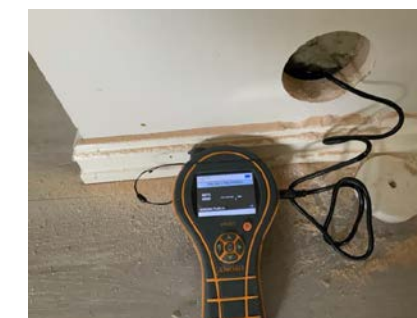
Hulltaking er foretatt uten å påvise unormale forhold. Hulltaking er foretatt i gang mot dusjsonen. Fuktkvotemåling (vekt%) i konstruksjonen ble målt til under 6% - ingen utslag.

Fuktmåling i konstruksjonen uten avvik.

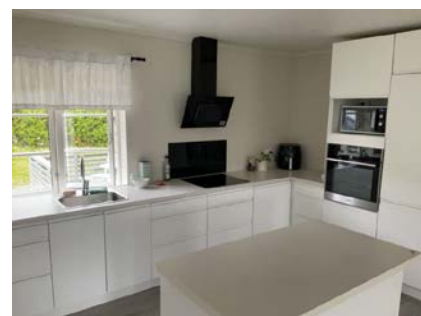
Kjøkken etasjeplan.

Fronter hvor maling mangler, bør flekkes.

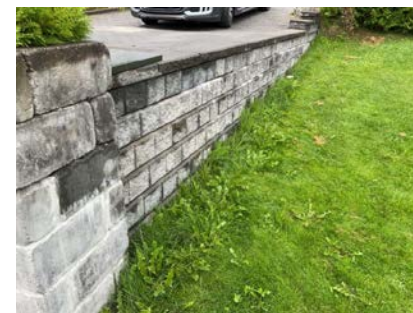
Det er liten fare for personskader ved fall fra støttemur siden det er plen under. På det høyeste er det cirka 1 m til underliggende terreng

Støttemur uten sikring.
