Tollef Bredals vei 2B, 7374 RØROS

**Moderne 3-roms leilighet med  
svært sentral og praktisk  
beliggenhet i 1. etasje.  
Garasjeplass! Vannbåren varme.**

## Tilstandsrapport Eierskifte

Boligtype: Leilighet i firemannsbolig  
Byggeår: 2015  
BRA: 72 m<sup>2</sup>  
BRA-i: 68 m<sup>2</sup>

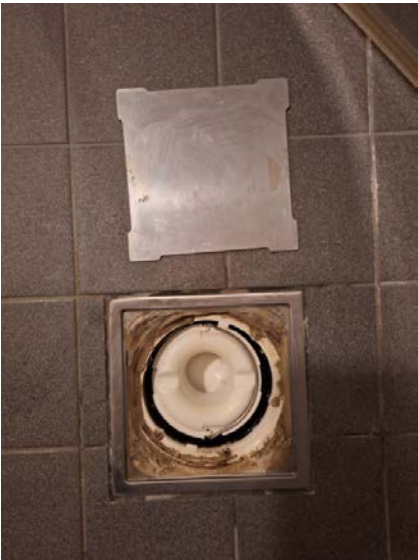
Oversiktsbilde, sluk.

| Er det påvist avvik ved utførelsen av membran/tettesjikt/klemring rundt sluk? | Ja |

| <p>-Det må foretas nærmere undersøkelse av membran i sluket for å påvise utførelsen og eventuelt lukke avviket. Eventuell manglende eller utett utførelse av membran ved klemring i sluk kan medføre lekkasjer. Dette øker risikoen for at vann kan sive ned langs sidene av sluket og forårsake fuktskader i omkringliggende områder. Selv om det er støpt betong på grunnen, så er det viktig at slike overganger holdes tette.</p> <p>-Det må foretas nærmere undersøkelser ved fliser som vipper/har løsnet. Utbedringer må til om det skulle vise seg at det er skader her.</p> | |
