Tilstandsrapport

Boligbygg med flere boenheter
-

Ferjestedsveien (H0203) 24, 1606
FREDRIKSTAD
-

# gnr. 300, bnr. 468, snr. 11

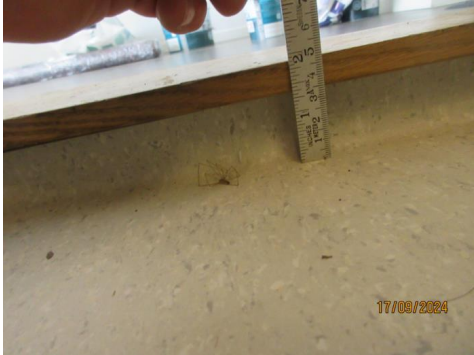
TG 2 Overflater Gulv

Gulvet har vinylbelegg med oppkant mot vegg. Rommet har panelovn. Fall mot sluk er målt til 0mm.

- Det er påvist avvik i fallforhold til sluk i forhold til krav i forskrift på byggetidspunktet.

Ok oppkant til vegger, samt ca 35mm oppkant på belegg ved terskel. Ellers er gulvet relativt flatt.

Våtrommet fungerer godt med avviket. Dusjkabinett, minimalt med vannsøl ved normal bruk. Fallforhold er ikke ihht forskriftskrav.

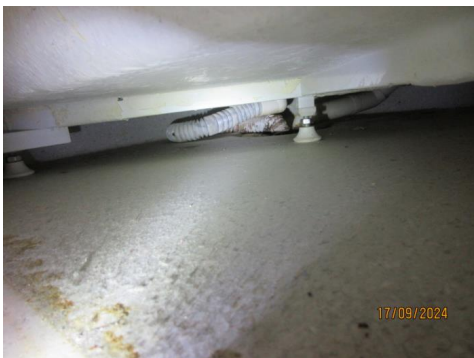
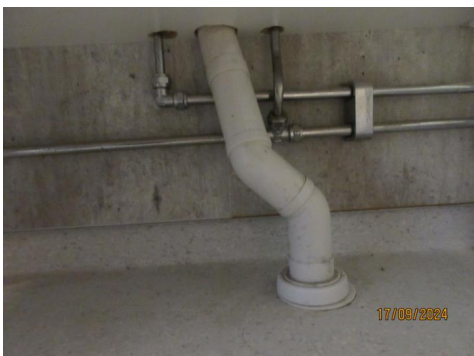
! TG 1 Sluk, membran og tettesjikt

Det er plastsluk og synlig vinylbelegg som tettesjikt. Sluk under kabinett, ikke besiktiget på befaringen.

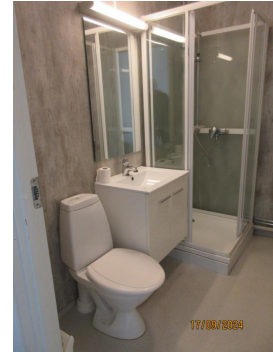
! TG 1 Sanitærutstyr og innredning

Rommet har innredning med nedfelt servant, veggspil samt lysarmatur m/el stikk. Gulvmontert toalett, dusjkabinett og opplegg for vaskemaskin.

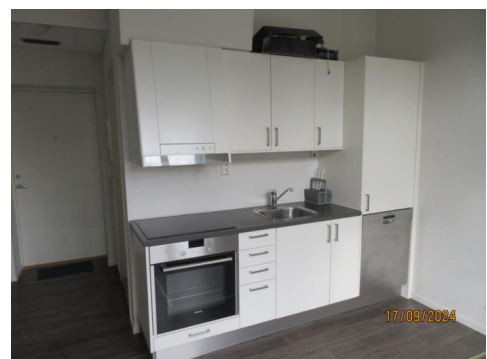
! TG 1 Overflater og innredning

Tidsmessig innredning med slette malte fronter, laminat benkeplate med nedfelt stål vaskekum. Integreerte hvitevarer, kjøl/fryseskap, oppvaskmaskin, komfyr og platetopp. Montert komfyrvakt og vannstoppeventil.

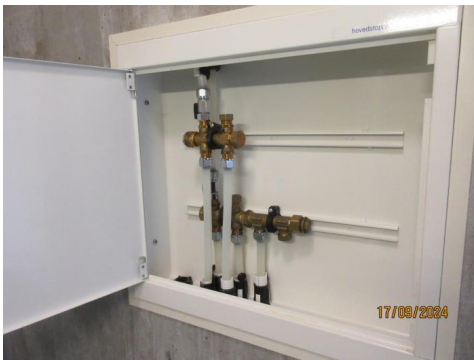
! TG 1 Vannledninger

Innvendige vannledninger er av plast (rør i rør). Noe forniklede rør. Det er besiktiget i rørskap.

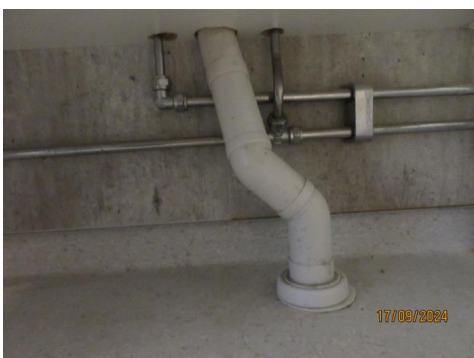
! TG 1 Avløpsrør

Det er avløpsrør av plast.
