VERDITAKST

Kombinasjonseiendom Braskereidsvegen 1, 2435 BRASKEREIDFOSS

Gnr 49: Bnr 13
3419 VÅLER (INNLANDET) KOMMUNE

Dato befaring: 28.10.2022
Utskriftsdato: 13.03.2023
Dato verdisetting: 08.03.2023
Oppdrag nr: 2022202

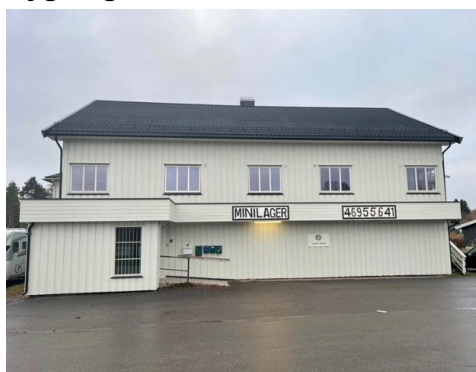
Byggeår: 1910 Kilde: Ca. årstall antatt av takstmann

Modernisering (i 2022) Ny takteking. Utvendig malt bygget. Blåst inn isolasjon på loft. Bygget om til minilager i 1. etasje.

Støpt/murt grunnmur antatt oppsatt på komprimerte og drenerende masser, med kjeller under Drenering og utvendig tettesjikt fra byggeår.

Vegger over terreng oppført i bindingsverkskonstruksjoner, antatt isolert, luftet og kledd med malt trepanel.

Mønet saltak konstruksjon bygget med taksperrer i trekonstruksjoner. Tak teknet med korrugerte metallplater, tilhørende takrenner, nedløp og beslag.

Vinduer med nyere isolerglass. Ytterdører i treverk av nyere dato. Til 1. etasje er automatisk dør, utført i metall og glass.
