Slettvollkroken 13, 7346 OPPDAL

**Lekker og innholdsrik  
fritidseiendom på Slettvoll**

| Tilstandsrapport ..... | 39 |

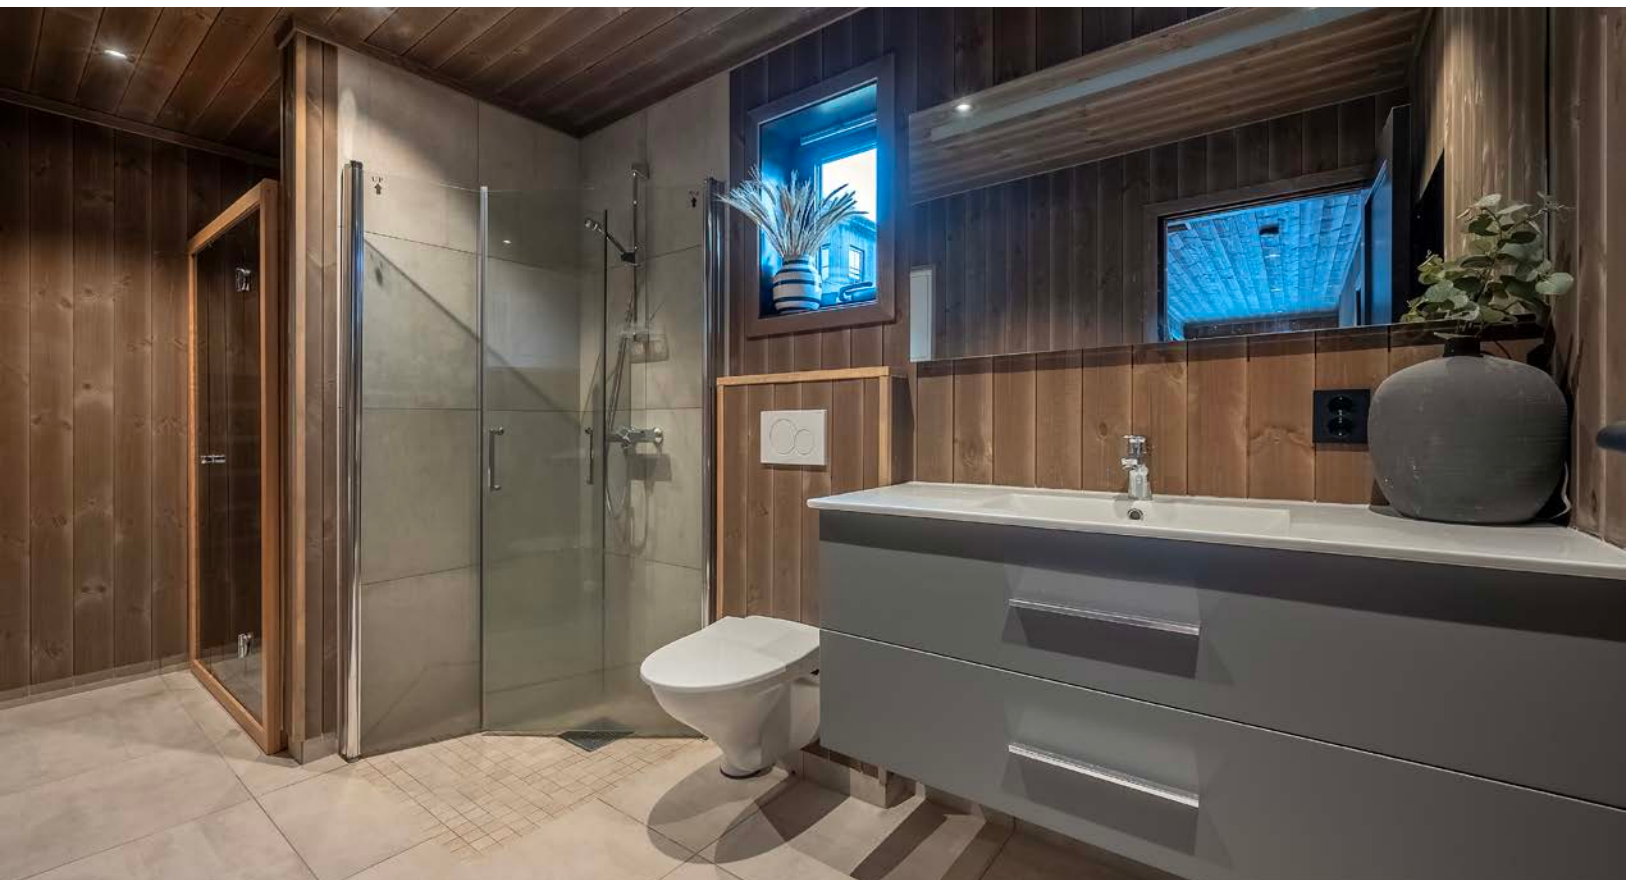
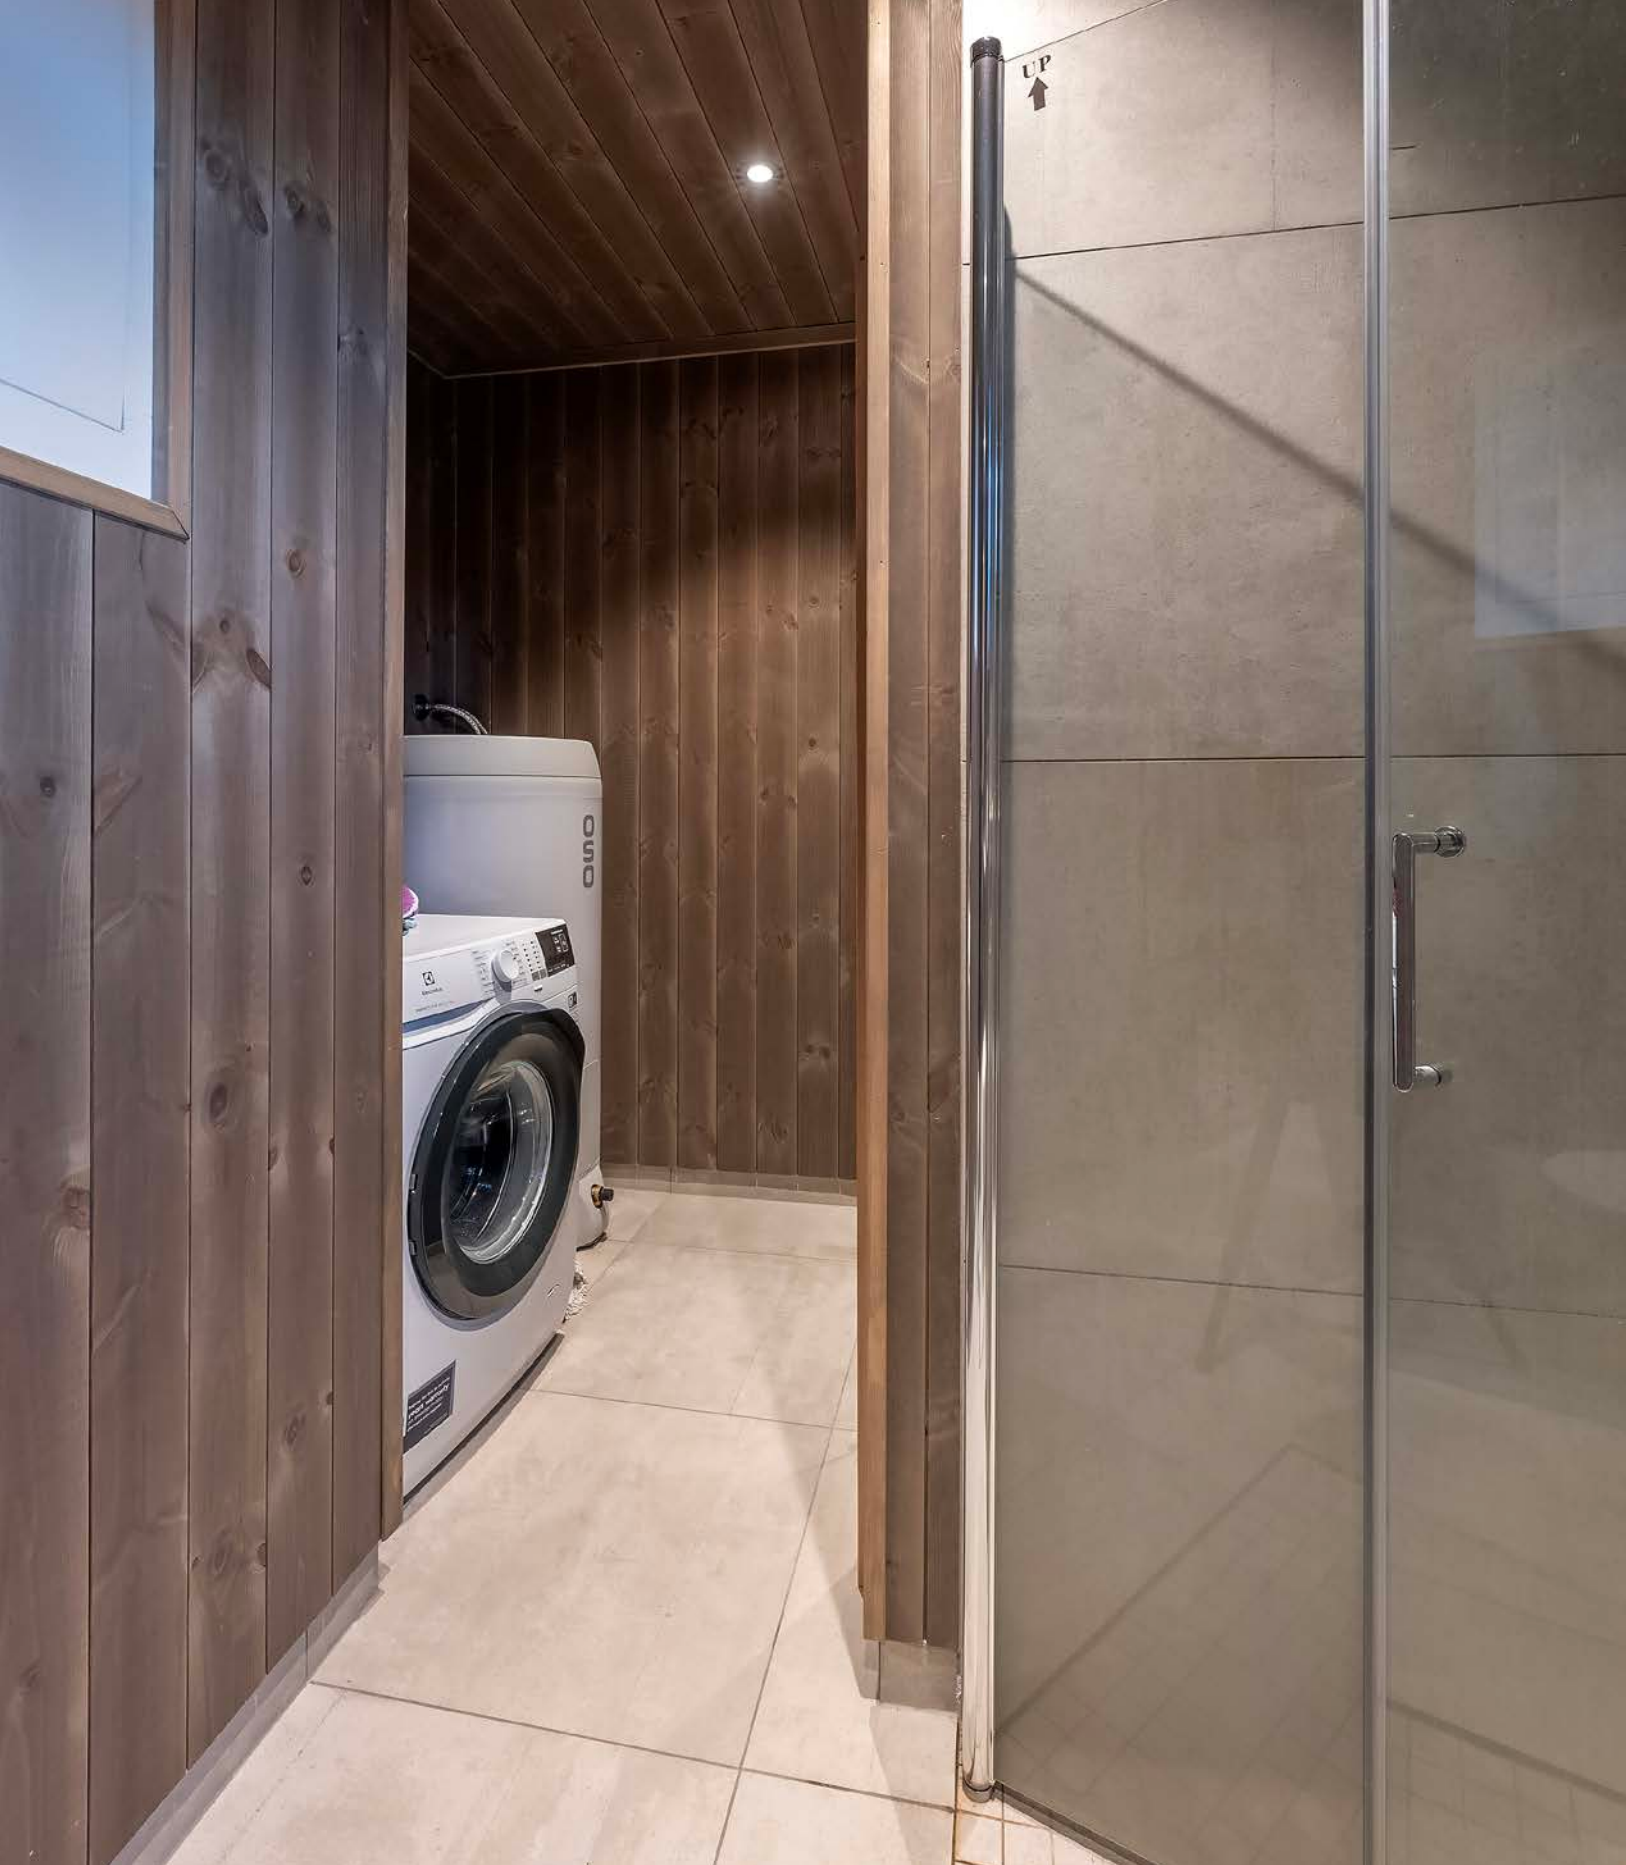
Bad (1. etasje)

Rommet har innredning med nedfelt servant, veggmontert toalett, dusjvegger/hjørne og opplegg for vaskemaskin. Innredning og utstyr fremstår uten skader.

Hulltaking er ikke foretatt da det foreligger bildedokumentasjon på membran samt signerte sjekklister. Det ble også foretatt overflatesøk med fuktmåler i rommet uten at det ble indikert fukt.

Aktuell byggeforskrift er teknisk forskrift 2017. Dokumentasjon: kontrollerklæringer og bilder. Veggene har fliser i dusjsone og baderomsplater på øvrige vegger. Taket har panel. Det ble ikke registrert synlige skader.

Gulvet er flislagt og har elektriske varmekabler. Fall mot sluk i nedsenket dusjsone fra gulv ved dør er målt til 25mm. Det bemerkes at det er kort avstand fra servant og til døråpning med tanke på en eventuelt større lekkasje fra servant. Det er plastsluk og smøremembran med dokumentert utførelse.

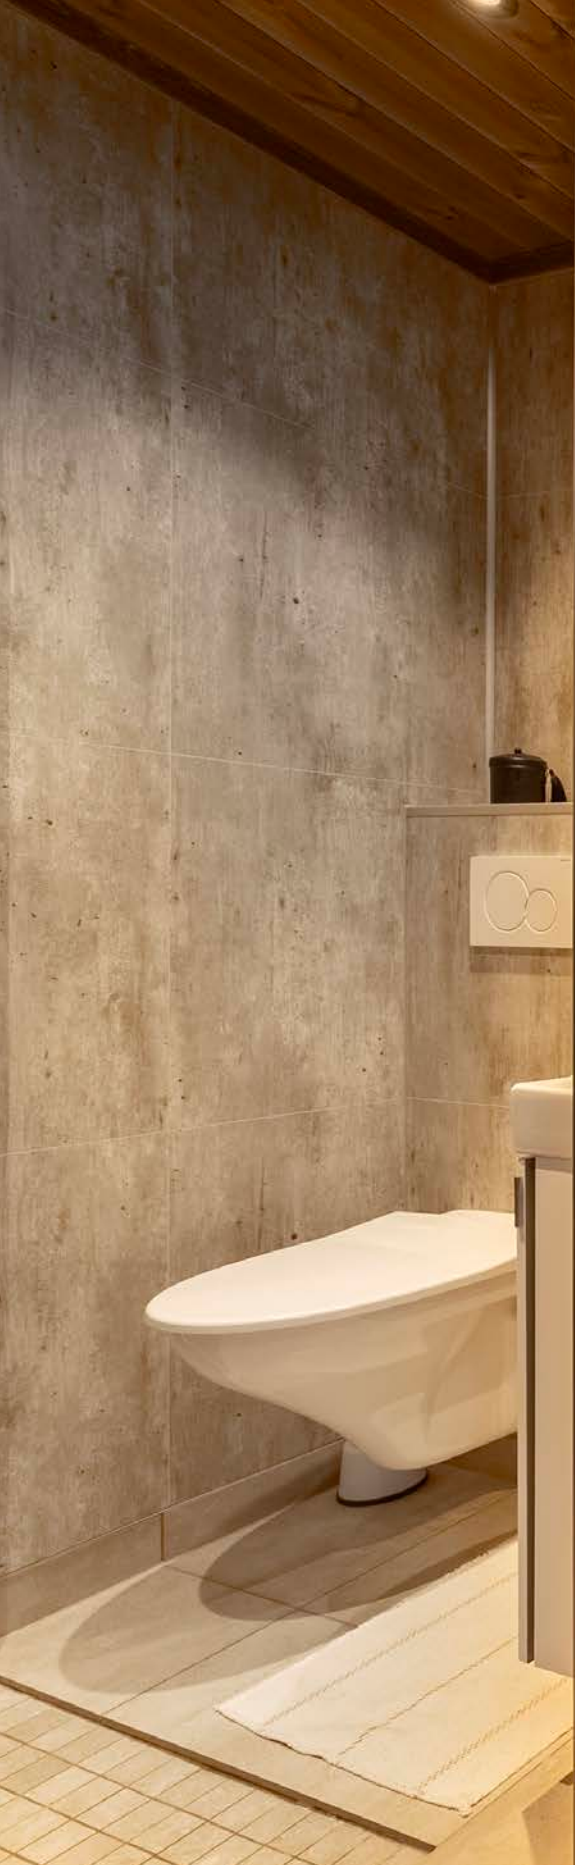
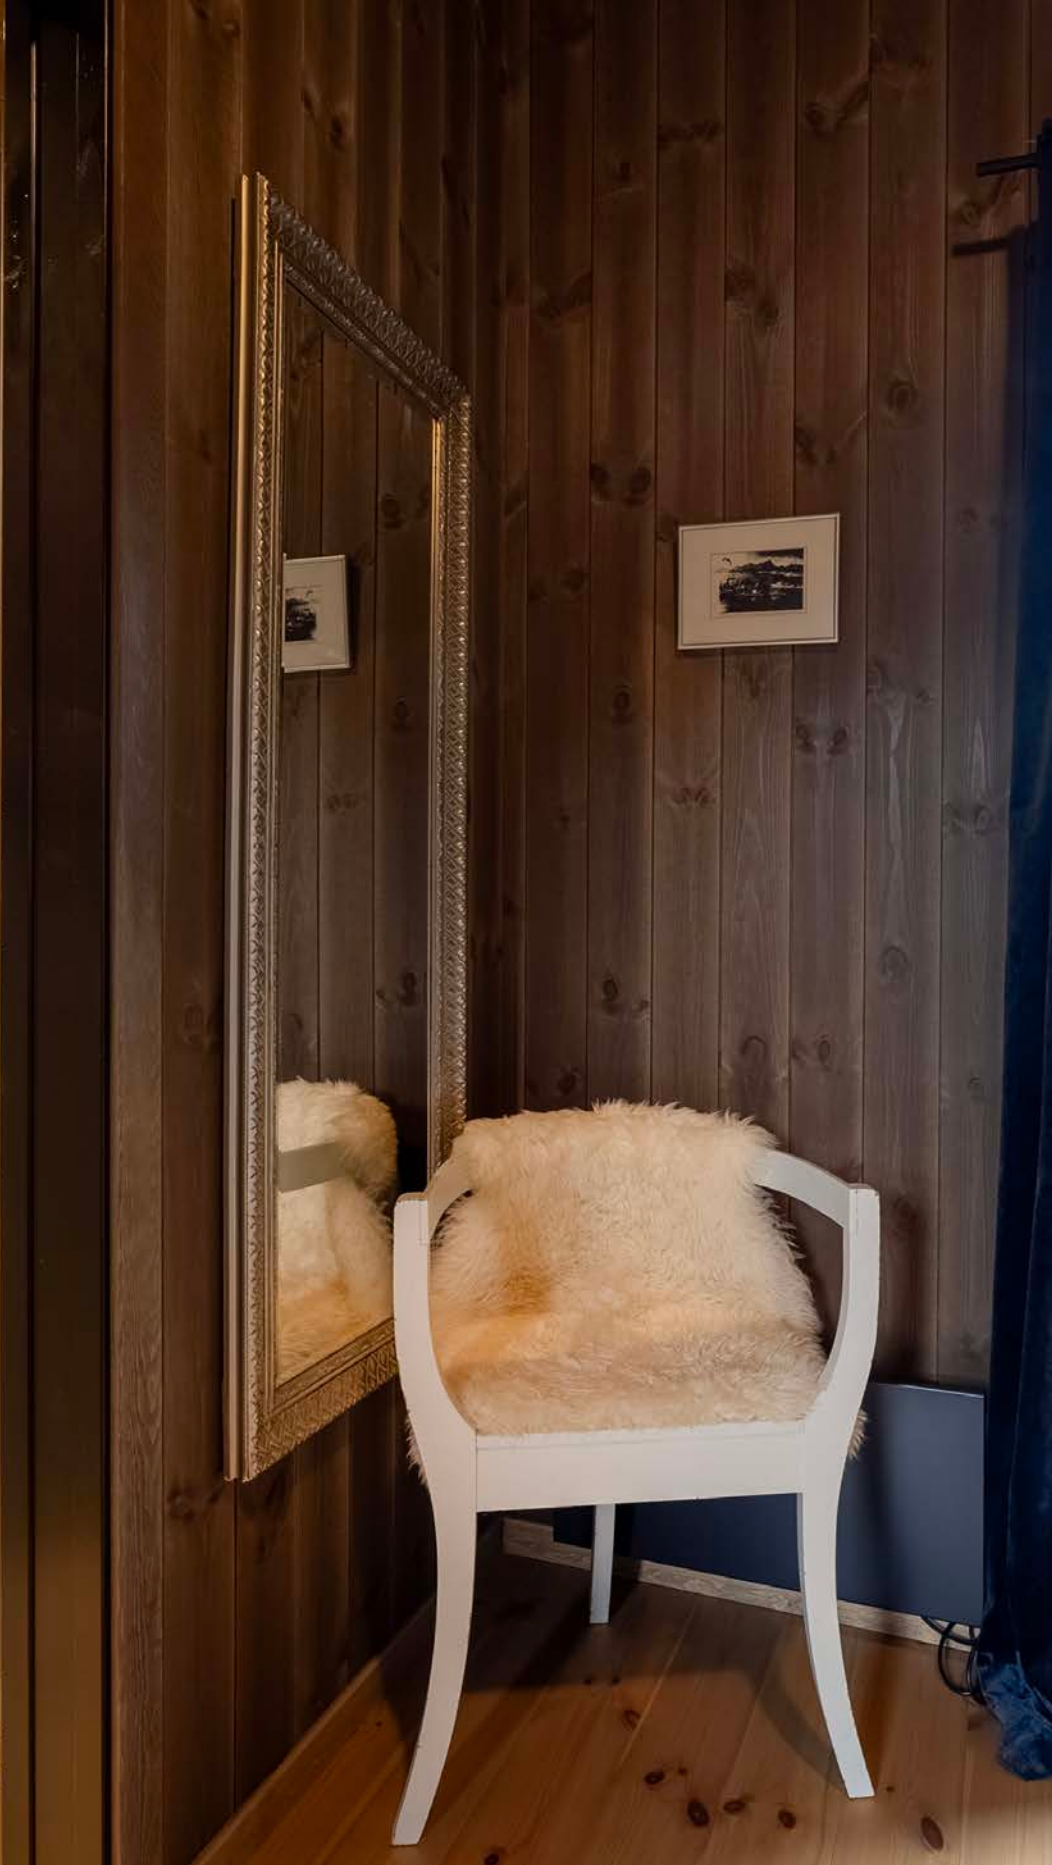
Bad (2. etasje)

Ved forsiktig bruk og fortsatt bruk av dusjvegger uten at overflater utsettes for fukt vil badet kunne fungere. Det er vindu like ved dusjsone (50 cm fra dusj). Utsettes ikke for direkte fuktpåvirkning da det er dusjvegg mellom. Det bemerkes at overflate i våtsone ved servantskap er med panel og er ikke vanntett.

- Løsningen på våtrommet er en relativt vanlig løsning på enkelte boliger og fritidsboliger. Panel er ikke definert som "tett" løsning med tanke på fuktbelastning. Dusjvegger er heller ikke en del av våtrommets konstruksjonsmessige tettesjikt. Løsningen betinger imidlertid bruk av dusjvegger, annen løsning vil kreve tiltak og renovering.
