Manglerudveien 11, 0678 OSLO

**Tiltalende 3-roms endeleilighet m/
solrik balkong | VV, TV og internett
inkl. IN-ordning | Kort vei til
kollektiv og senter**

Tilstandsrapport

3-ROMS LEILIGHET I 2. ETASJE:

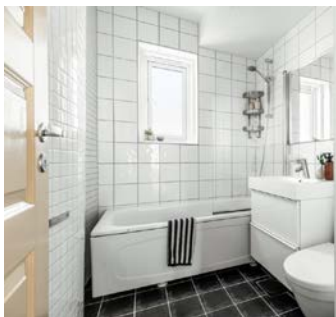
2. ETASJE > BAD

1 TG 1 Overflater vegger og himling

Ingen unormale avvik registrert.

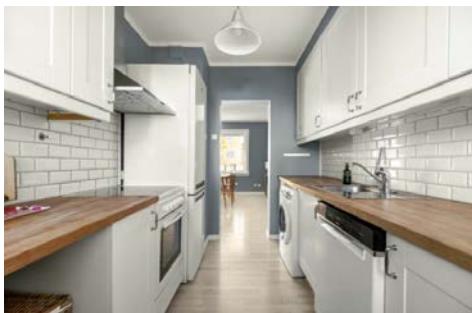
2. ETASJE > KJØKKEN

TG 2 Avtrekk

Rommet har kun naturlig avtrekk og ellers ingen forsert avtrekksløsning.
"manglende forsert mekanisk avtrekk" betyr at avtrekk over stekesone ikke føres ut av rommet via kanal, yttervegg eller tilsvarende.
Fuktig luft og kondens vil da forbli i rommet om det ikke luftes med vindu.
