Storgata 17, 3674 NOTODDEN

Lettstelt 3-roms toppleilighet med to verandaer, garasjeplass og heis i Vannfronten borettslag i nedre del av sentrum

Tilstandsrapport

LEILIGHET, ANDEL 27

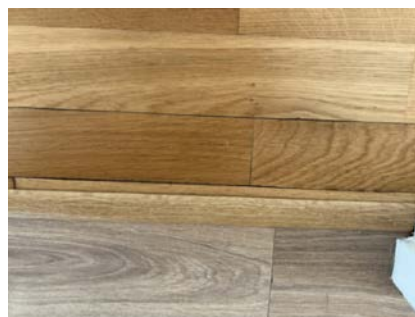
- Det er avvik:
- Det er påvist sprekker i langsgående skjøter samt oppsprekte lameller i parketten på soverommene.

Sprekk i langsgående skjøt

- Tiltak:
- Sprekkene og de oppsprukne lamellene bør utbedres for å forhindre ytterligere skade og redusere risikoen for at fukt trenger ned i underliggende konstruksjon. Dette vil også bidra til å opprettholde gulvets funksjon og estetiske kvalitet.

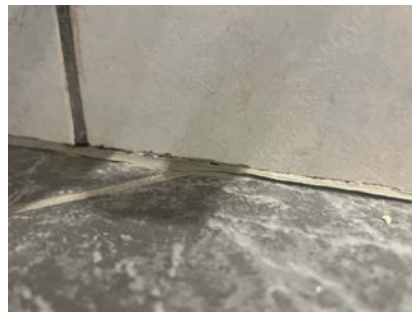
4.ETASJE > BAD

Det er påvist fukt på hver side av toalettet, i to fliser opp fra gulvet. Ulstrup kontaktet rørlegger etter befaring, og toalettet ble demontert. Deler av avløpet fra toalettet ble fornyet. Årsaken til fukten er drypplekkasje fra avløpet på toalettet, som har utviklet seg over tid.

Fukt i vegg ved siden av toalett

Sprekk i silikonfuge overgang gulv/vegg.

Det bør gjennomføres utbedring av fuktskadede fliser og utskifting eller reparasjon av oppsprukne silikonfuger ved overgang mellom gulv og vegg.

Dersom tiltak ikke utføres, er det økt risiko for videre fuktskader, sopp- og muggdannelse, samt skade på underliggende konstruksjoner.
