Jordbærveien 15, 1940 BJØRKELANGEN

**Luftig, delikat 3-roms selveier fra  
2011 - Peisovn - Balkong på 14  
kvm - Nydelig utsikt -  
Garasjeplass m/lader - Landlig**

# Tilstandsrapport

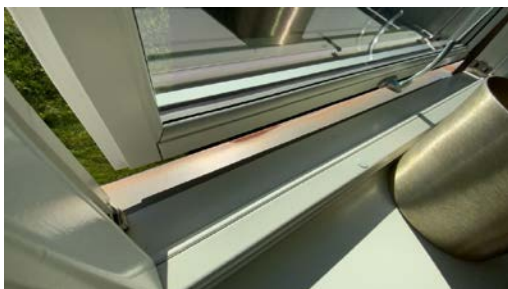
Det anbefales å justere vinduer som er trege å lukke for lettere funksjon. Konsekvensen for dette over tid er at vinduet ikke kan lukkes og låses helt.

- Vinduer må justeres.

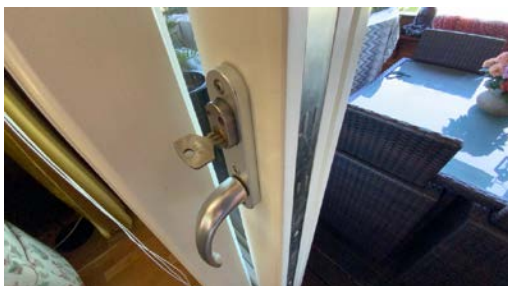
Dørlås må smøres opp for å ha lettere funksjon.

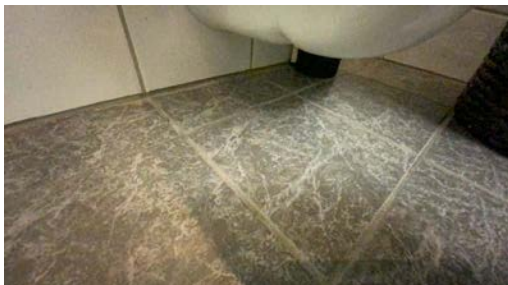
- Det er ikke påvist tilfredsstillende løsning for å synliggjøre lekkasje fra innebygget sistene.

- Uten dreneringsløsning/lekkasjesikring kan lekkasjer pågå over lang tid uten å bli oppdaget. Dette kan føre til omfattende fuktskader i omkringliggende byggematerialer.
- Det må gjøres tiltak for å lukke avviket.

Som tiltak må det borres hull i flis under toalett for etablering av drenshull.

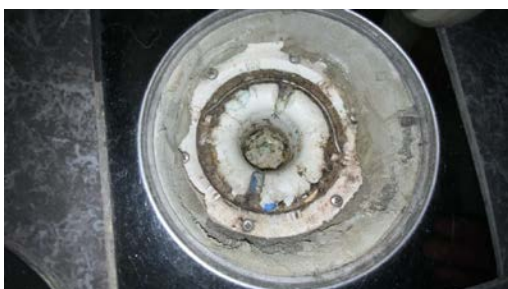
## 2. ETASJE > VASKEROM

### TG 1 Sanitærutstyr og innredning

### TG 0 Tilliggende konstruksjoner våtrom

Hulltaking er foretatt uten å påvise unormale forhold. Hulltaking er foretatt ved/i Vaskerom.

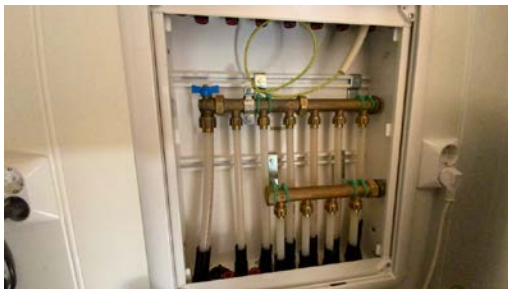
- Rørkurser på rør-i-rør system bør merkes.

Dette for å kunne lokalisere hvilket rør som går hvor for utskifting av rør ved en lekkasje.

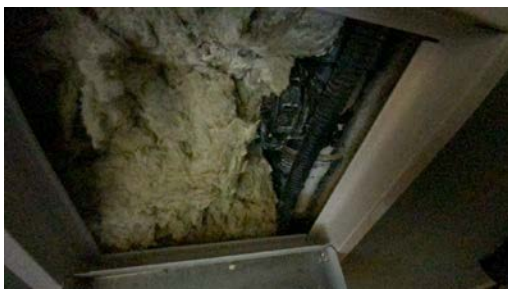
### TG 1 Ventilasjon

Boligen har balansert ventilasjon.

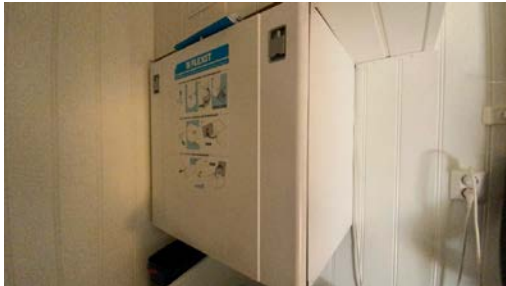
## TG 1 Varmesentral

Det er installert varmepumpe type luft til luft.

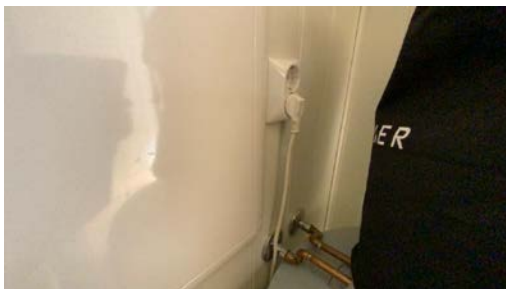
- Det bør etableres tilfredsstillende el-tilkobling etter gjeldende forskrift.

Gjeldende forskrift er etter dagens krav og Norsk standard 3600. Tanke på brannsikkerhet og varmegang i elektrisk kobling.
