Solkollvegen 13, 7900 RØRVIK

**Ny pris!!! Meget flott rekkehus
med praktiske planløsninger**

Befaringsdato: 03.02.2025

Rapportdato: 20.02.2025

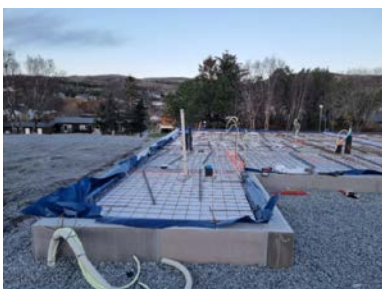
Radonduk

TG 0 Radon

Bygget er utført med forskriftsmessig radonsperre og dokumentasjon ved bilde fra utbygger foreligger.

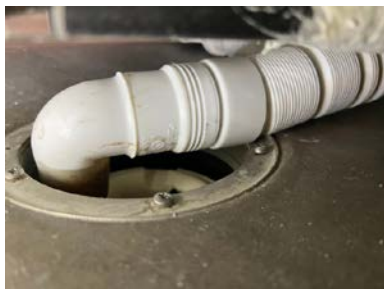
1. ETASJE > VASKEROM/BAD

1 TG 2 Sanitærutstyr og innredning

- Det er ikke påvist tilfredsstillende løsning for å synliggjøre lekkasje fra innebygget sisterner.

Det er ikke synlig løsning for å dekke eventuelt lekkasjer på innebygget sisterner. Det er her forskjellige løsninger der det anbefales dokumentasjon fra rørlegger.

Anbefales innhenting av dokumentasjon på valgt løsning på synliggjøring av eventuelt lekkasjer fra innebygget sisterner.

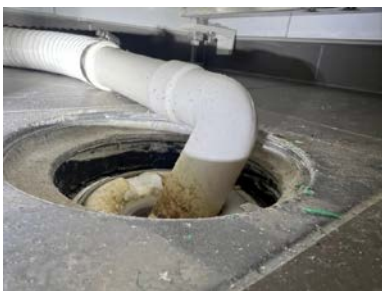
2. ETASJE > BAD

TG 2 Sanitærutstyr og innredning

- Det er ikke påvist tilfredsstillende løsning for å synliggjøre lekkasje fra innebygget sistene.

Anbefales innhenting av dokumentasjon på valgt løsning på synliggjøring av eventuelt lekkasjer fra innebygget sistene.
