Brattsetvegen 42, 7320 FANNREM

**Enebolig med landlig og usjenert  
beliggenhet. Dobbelgarasje. Stor  
tomt.**

## ENEBOLIG BRATTSETVEGEN 42

## EIERSKIFTERAPPORT™

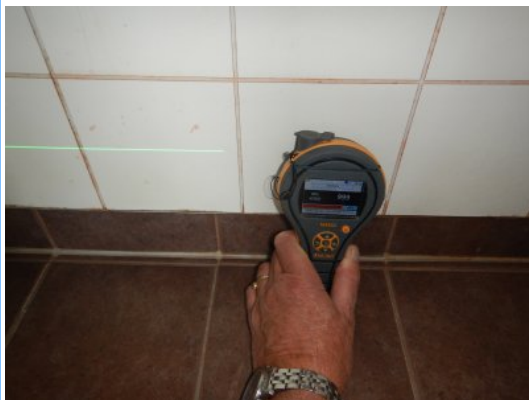
Det er påvist avvik på skjøter og underkant av plater.

Baderomsplater på vegg og MDF panel i himling

**Merknader:** Det er registrert vesentlige avvik i underkant av veggplater. Fuktmåling viser svært høye verdier, med relativ verdi 999 i nedre del av våtromsplate i dusjsone. Platene har ikke tilfredsstillende fuktbestandighet, og konstruksjonen vurderes å ha omfattende skader

| TAKSTMANNENS VURDERING VED TG3: | |
|---|---|
| | Målingene indikerer aktiv fuktproblematikk med høy risiko for råte, muggsopp og skjulte konstruksjonsskader. Skadene vil utvikle seg videre og innebærer behov for full utskifting av vegg- og himlingsplater, samt mulig sanering av underliggende bygningsdeler. Våtrommet kan ikke anses funksjonelt i dagens tilstand, og det må påregnes betydelige utbedringskostnader. Kostnader er avhengig av omfang og utførelse |
