Bratteberggata 11, 4013 STAVANGER

**Velholdt, unik, stor leilighet på  
hjørnet av Pedersgata - 3 stuer, 2  
sov + gjesterom - bolig på hele 156  
kvm - sentralt**

# Tilstandsrapport

# gnr. 52, bnr. 342, snr. 2

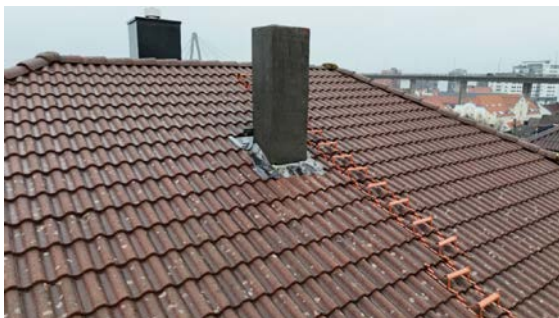
Taktekkingen er av betongtakstein. Taket er besiktiget fra bakkenivå. Siden taket (takkonstruksjon, takteking og skorstein) kun er observert fra bakkenivå, er vurderingen begrenset av dette. Det er ikke sikkerhetsmessig forsvarlig å bevege seg ut på taket eller observere fra stige. Selv om det ikke er avdekket skader under befaringen, betyr ikke dette at det ikke foreligger skader som en besiktigelse på taket kan avdekke. Vær oppmerksom på denne risikoen. En undersøkelse av taket kan utføres av en fagperson under tilstrekkelige sikkerhetsforhold.

- Tidspunkt for utskiftning av undertak nærmer seg.
- Tidspunkt for utskiftning av takteking nærmer seg.

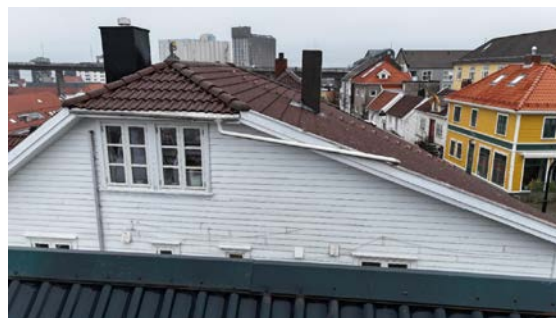
Renner og nedløp i plast.

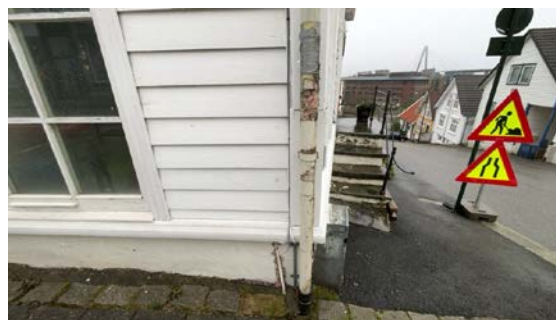
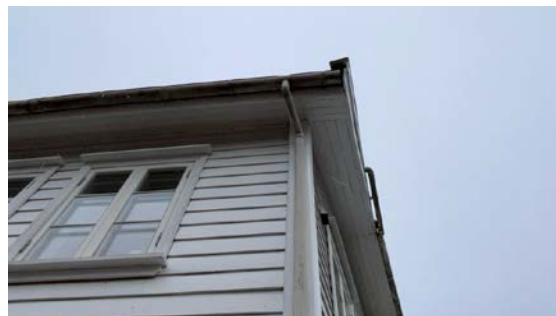
### TG 2 Nedløp og beslag

- Det er avvik:

Det anbefales å montere snøfangere over gangareal for å unngå skader etter snøras fra taket.

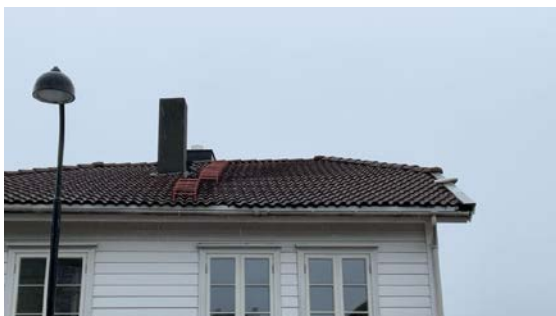
## 1 TG 2 Veggkonstruksjon

Veggene har tømmerkonstruksjon. Fasade/kledning har liggende bordkledning.

Konstruksjonen er ikke kontrollert innvendig og heller ikke årsaken til skjevhetene.

- Det er ikke behov for utbedringstiltak.

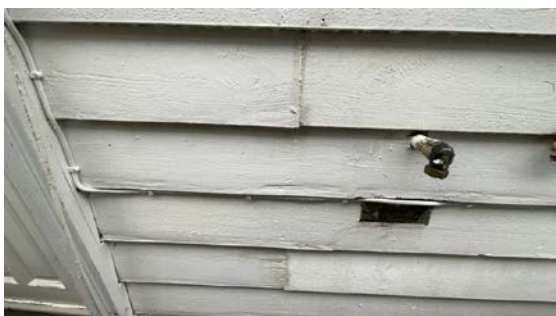
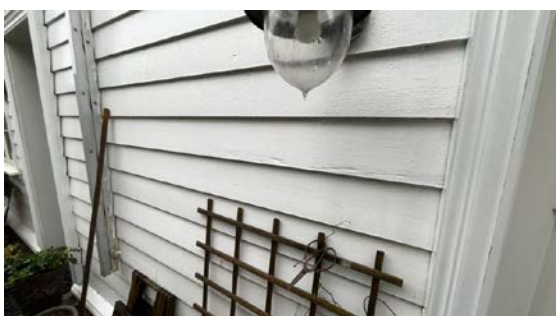
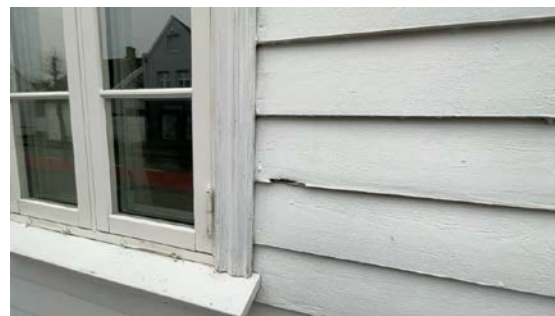
- Det er påvist spredte råteskader i bordkledningen.

- Råteskadet trekledning må skiftes ut.

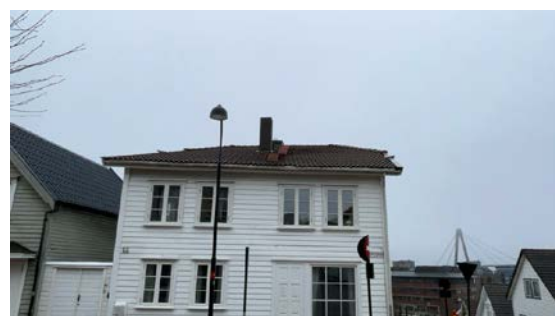
## 1 TG 3 Vinduer

Vurdering av avvik: Det er påvist vinduer med fukt/råteskader.

Bygningen har trevinduer med koblet glass.

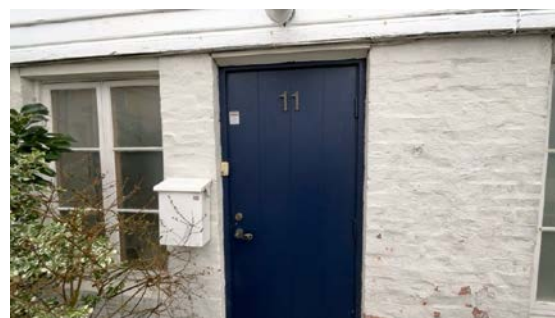
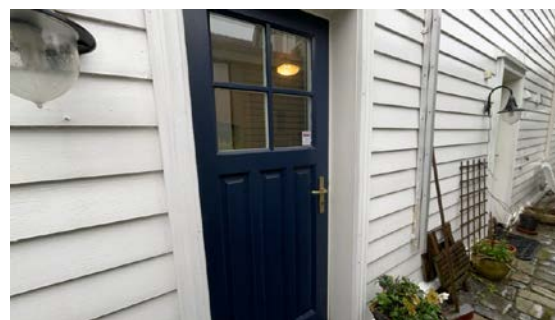
## TG 1 Dører

Bygningen har malte ytterdører.

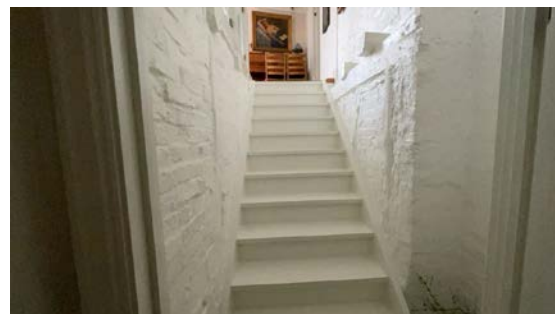
## ! TG 3 Rom Under Terreng

Gulvet er av betong. Veggene har plater. Hulltaking er foretatt og det er påvist avvik i konstruksjonen. Hulltaking er foretatt i bod mot grunnmur. Fuktkvotemåling (vekt%) i konstruksjonen ble målt til 24 %.

- Det er konstatert høyt fuktnivå og synlig skade i vegg.

Fuktmåling er foretatt i hull for ventil i bod og i trevirke i vegg mot grunn.

Det er registrert høyt fuktnivå i vegg og råteskader i trevegg mot betonggulv.

Fuktsøk i utforet vegg viser høyt fuktnivå

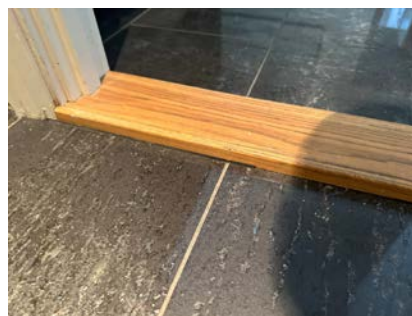
Der er registrert motfall til bi-sluk utenfor dusjhjørnet. Eventuelt lekkasjevann vil samles ved døren og trenge ut ved terskel.

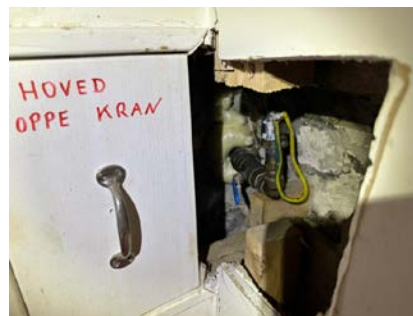
- Det er ikke behov for utbedringstiltak siden anlegget fungerer i dag, men ut ifra alder kan skader plutselig oppstå på eldre anlegg.

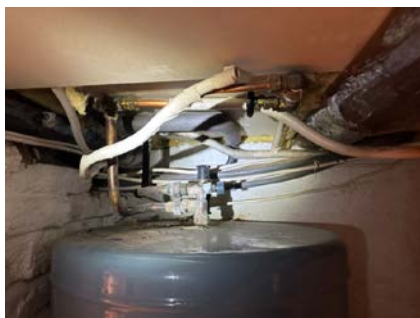
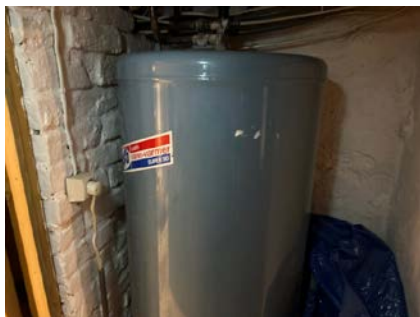
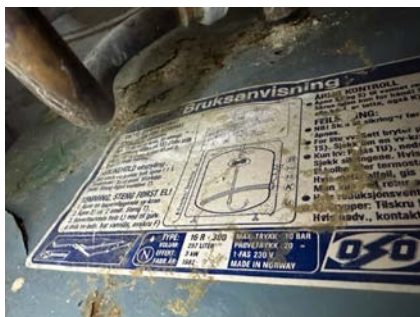
## TO 3 Elektrisk anlegg

8. Er det tegn til at det har vært termiske skader (tegn på varmgang) på kabler, brytere, downlights, stikkontakter og elektrisk utstyr? Sjekk samtidig tilstanden på elektrisk tilkobling av varmtvannsbereder, jamfør eget punkt under varmtvannstank  
**Nei**
9. Er der synlig defekter på kabler eller er disse ikke tilstrekkelig festet?  
**Ja**

**Kostnadsestimat: 10 000 - 50 000**
