Bratteberggata 11, 4013 STAVANGER

**Velholdt, unik, stor leilighet - 3  
stuer, 2 sov + gjesterom - bolig på  
hele 156 kvm - sentralt**

# Tilstandsrapport

# gnr. 52, bnr. 342, snr. 2

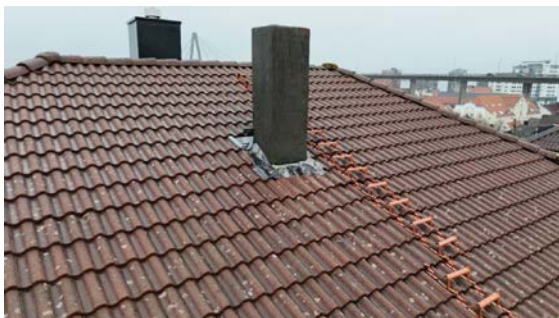
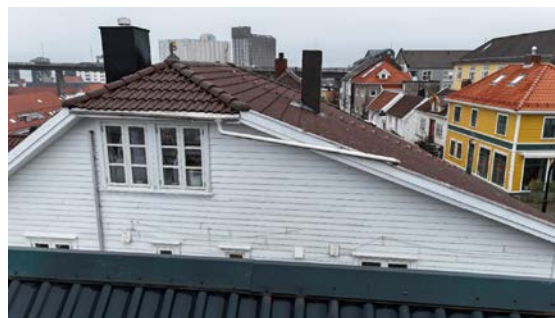
Taktekingen er av betongtakstein. Taket er besiktiget fra bakkenivå. Siden taket (takkonstruksjon, takteking og skorstein) kun er observert fra bakkenivå, er vurderingen begrenset av dette. Det er ikke sikkerhetsmessig forsvarlig å bevege seg ut på taket eller observere fra stige. Selv om det ikke er avdekket skader under befaringen, betyr ikke dette at det ikke foreligger skader som en besiktigelse på taket kan avdekke. Vær oppmerksom på denne risikoen. En undersøkelse av taket kan utføres av en fagperson under tilstrekkelige sikkerhetsforhold.

- Tidspunkt for utskiftning av undertak nærmer seg.
- Tidspunkt for utskiftning av takteking nærmer seg.

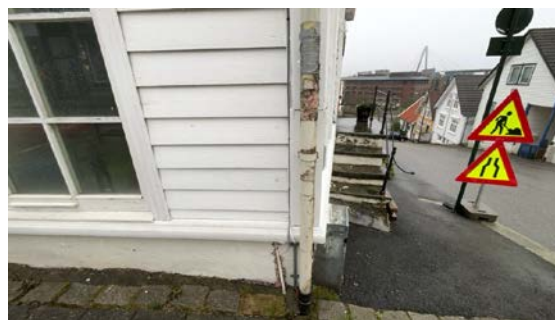
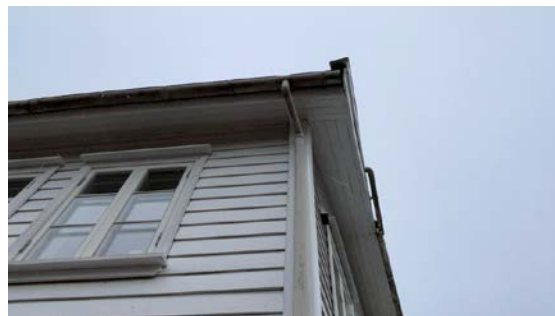
### ! TG 2 Nedløp og beslag

Renner og nedløp i plast.

- Det er avvik:

Det anbefales å montere snøfangere over gangareal for å unngå skader etter snøras fra taket.

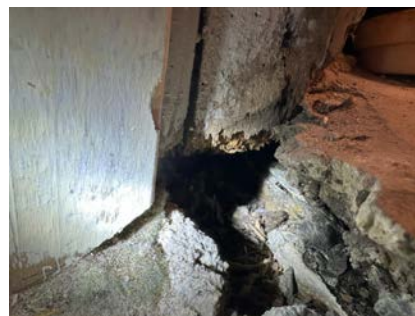
Gulvet er av betong. Veggene har plater. Hulltaking er foretatt og det er påvist avvik i konstruksjonen. Hulltaking er foretatt i bod mot grunnmur. Fuktivotemåling (vekt%) i konstruksjonen ble målt til 24 %.

- Det er konstatert høyt fuktnivå og synlig skade i vegg.

Fuktmåling er foretatt i hull for ventil i bod og i trevirke i vegg mot grunn.

Fuktsøk i utforet vegg viser høyt fuktnivå

Råteskader i trevirke mot kjellergulv.

Det er registrert høyt fuktnivå i vegg og råteskader i trevegg mot betonggulv.

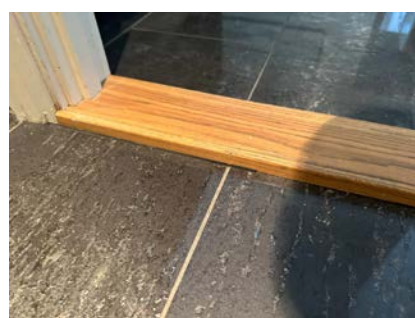
Der er registrert motfall til bi-sluk utenfor dusjhjørnet. Eventuelt lekkasjevann vil samles ved døren og trenge ut ved terskel.

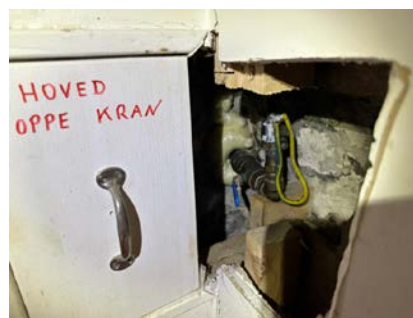
- Det er ikke behov for utbedringstiltak siden anlegget fungerer i dag, men ut ifra alder kan skader plutselig oppstå på eldre anlegg.
