Jorudveien 20, 1963 FOSSER

Befaringsdato: 05.04.2024 Rapportdato: 09.04.2024 Oppdragsnr.: 10816-24044 Referansenummer: DP1845

Tilstandsrapport

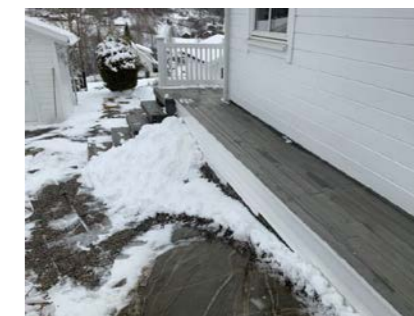
- Det bør foretas nærmere undersøkelser av balkong/terrasser når den er snøfri.
- Rekkverk må monteres for å lukke avviket.

Kostnadsestimat: 10 000 - 50 000

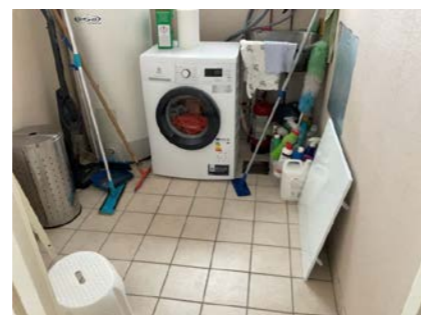
1. ETASJE > VASKEROM

TG 2 Overflater vegger og himling

Det er svelling/fuktskade i himling rundt avtrekksventil. Antas pga. kondens fra ventilasjonsrør.

Bør undersøkes nærmere og utbedres.

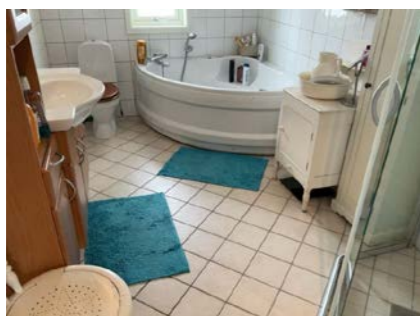
1. ETASJE > BAD/WC

TG 2 Overflater vegger og himling

- Det er vindu/dør med ikke fuktbestandige materialer i våtsonen (ved vask, dusj, badekar, osv.), løsningen eller byggematerialet er uegnet
- Det er avvik:

- Uegnede materialer må fuktbeskyttes/utskiftes.

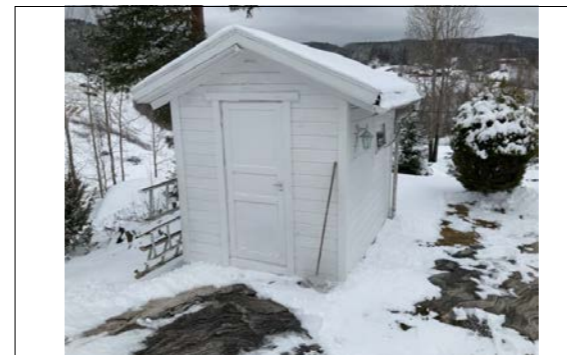
Bod/hundehus i trekonstruksjon på eiendommen. Bygningen har vesentlige skjevheter.
