Bukkene Bruses veg 18, 2212 KONGSVINGER

**Pen og romslig 3-roms leilighet  
med nydelig utsikt og svært gode  
solforhold \* Garasje \* Nærhet til  
turområder**

| Tilstandsrapport ..... | 36 |

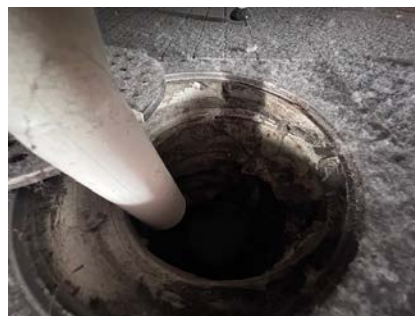
Gulvfliser med varme. Det er ikke målt unormal fukt i gulv. Høydeforskjell på gulv fra dørterskel til topp slukrist er 70 mm. Generelt skal det kommenteres om fliser, at ved normal liming er det mangelfull fylling av lim under 10-20% av fliser og bom i deler/hele fliser kan forekomme.

- Det er påvist avvik i fallforhold til sluk i forhold til krav i forskrift på byggetidspunktet.
- Det er avvik:

- Tiltak:
- Til tross for avviket i fall/høydeforskjell til sluk, vil gulvet fortsatt kunne lede vann mot sluket, men med redusert effektivitet. Dette kan potensielt øke risikoen for vannansamling i enkelte områder av badet. Fungerer med dagens tilstand.

- Overvåk tilstanden jevnlig. For å få tilstandsgrad 0 eller 1 må slukløsningen skiftes ut og sannsynligvis må også membransjiktet skiftes/utbedres. Det er imidlertid vanskelig å si noe om tidspunktet for når dette er nødvendig.

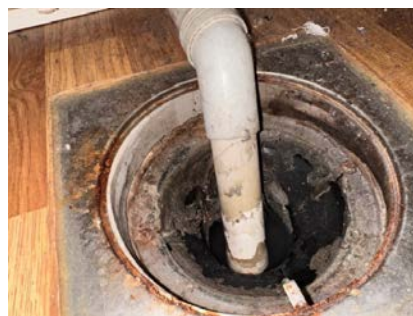
## ETASJE > VASKEROM

Laminatgulv. Det er ikke målt unormal fukt i gulv. Høydeforskjell på gulv til topp slukrist er 5 mm.  
Det er ikke anbefalt å ha laminatgulv på vaskerom.

- Overvåk tilstanden jevnlig. For å få tilstandsgrad 0 eller 1 må slukløsningen skiftes ut og sannsynligvis må også membransjiktet skiftes/utbedres. Det er imidlertid vanskelig å si noe om tidspunktet for når dette er nødvendig.

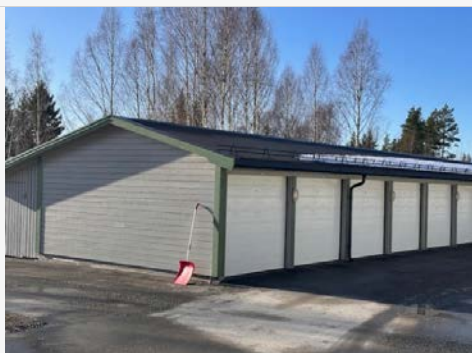
### Garasje

Garasje fundamentert på ringmur. Uisolert bindingsverkskonstruksjon i tre. Liggende malt utvendig panel. Grus terrenggulv. Saltak i trekonstruksjoner, tekket med bølgetakplater. Snøfangere, forkantblekk, takrenner og nedløp i metall. Leddport med el. motor. Mulighet til elbillader.
