Øvre Langgate 9A, 3110 TØNSBERG

**Praktisk sentrumsleilighet perfekt
for førstegangsetablering - urbant
beliggende nær alle
sentrumsfasiliteter!**

Tilstandsrapport

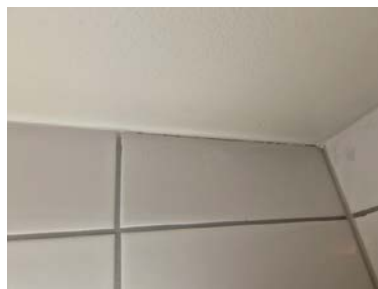
1. ETASJE > BAD/VASKEROM

Det er registrert noen sprekker i fuger mot taket og liten avskalling av flis i dusjhjørne. Ellers ingen vesentlige skader utover normal slitasje.

Liten avskalling av flis i dusjhjørne.

Sprekker i fuger mot tak.
