Røsslyngstien 7A, 6530 AVERØY

**Flott halvpart av tomannsbolig
med fin utsikt på Bruhagen
Panorama - Gode solforhold - 4
soverom**

Tilstandsrapport

TOMANNSBOLIG

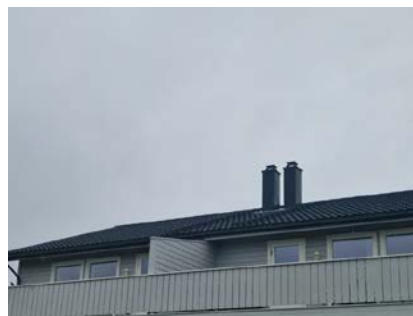
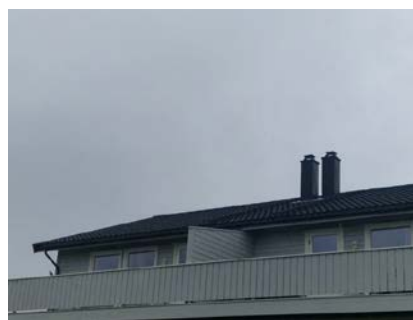
**TO 1 Nedløp og beslag**

Takrenner, nedløp og beslag er utført i sort stål

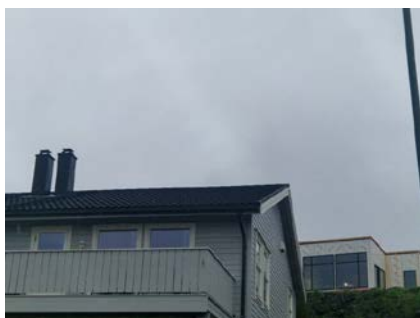
Punktet må sees i sammenheng med Takkonstruksjon/Loft

Taktekkingen er av steinbelagte stålplater. Taket er besiktiget fra bakkenivå.

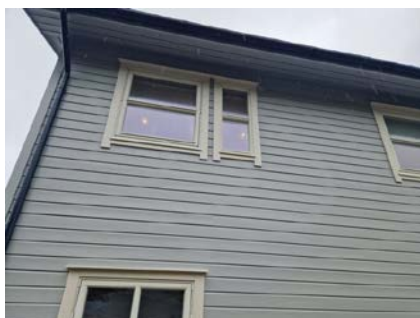
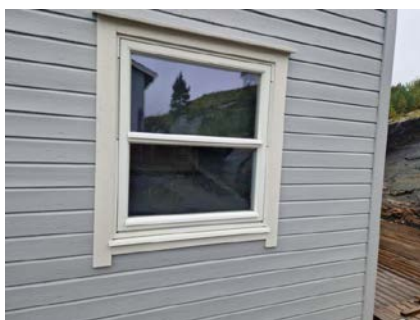
TG 2 Dører

Bygningen har malt hovedytterdør og malt balkongdør i tre.

- Det er påvist avvik rundt innsetningsdetaljer.

- Det bør gjøres tiltak for å lukke avviket.

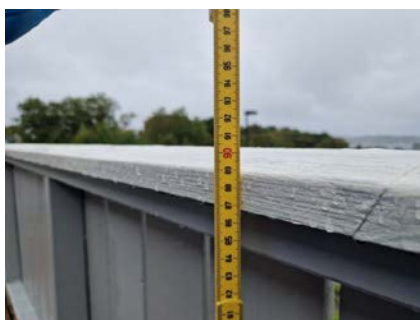
TG 2 Balkonger, terrasser og rom under balkonger

Boligen er oppført med terrasse og balkong på 2 sider av bygget. Det er terrasse av flis og treverk.

Rekkverket må opp til 100cm.

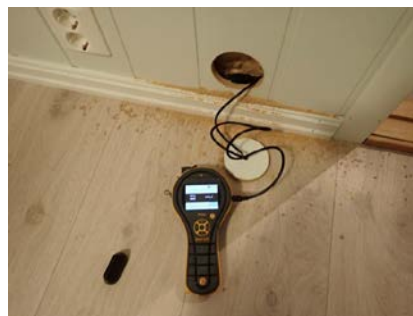
! TG 0 Tilliggende konstruksjoner våtrom

Hulltaking er foretatt uten å påvise unormale forhold. Hulltaking er foretatt i gang. Fuktkvotemåling (vekt%) i konstruksjonen ble målt til 7.

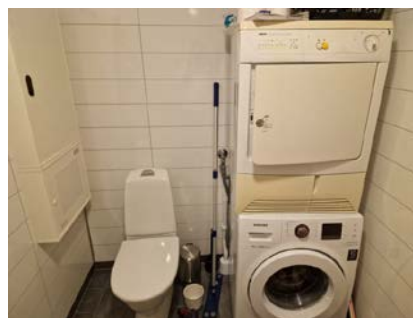
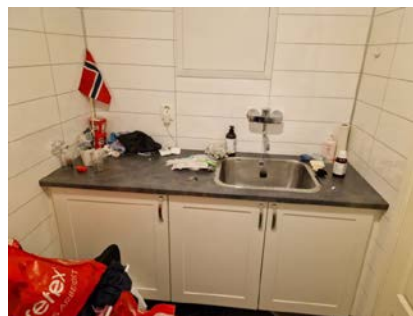
1. ETASJE > VASKEROM

! TG 2 Overflater vegger og himling

Det er påvist avvik i fugingen av platene.

Skal baderomsplatene oppnå sin forventede effekt må avviket utbedres.

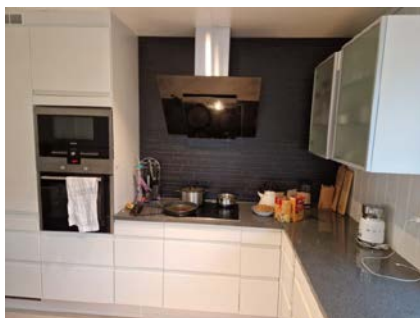
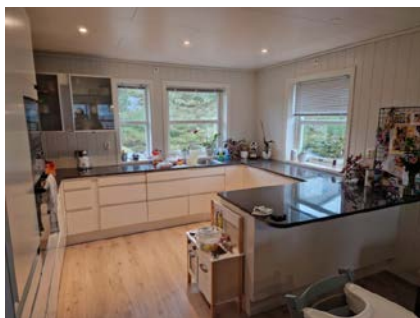
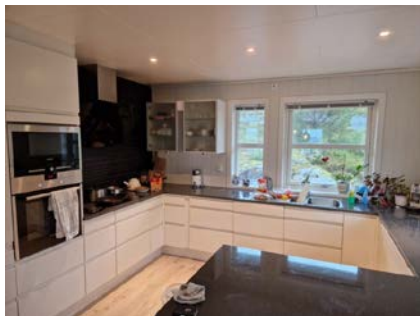
2. ETASJE > STUE/KJØKKEN

Gulvet er belagt med laminat. Veggene er kledd med malte MDF plater. Det innvendige taket er lagt med tak-ess. Det er en hvit HTH kjøkken innredning som går over tre vegger. Innredningen er av underskap og skuffer i glatte fronter. Benkeplaten er av laminat med en nedfelt induksjonstopp og vask med avrenningsplate. Kjøkkenet er utstyrt med integrert kjøleskap, oppvaskmaskin, stekeovn og mikrobølgeovn. Utstyret er ikke funksjons-testet.

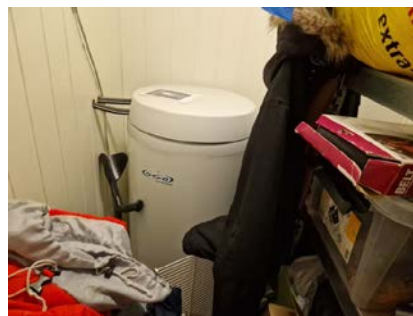
1 TG 2 Elektrisk anlegg

Det er plassert ne varmtvannsbereder på boden. Tanken rommer ca 200 liter.
