**Øvre Holtardalen, Silkedalstunet -  
Fritidsbolig med anneks - 4  
soverom - Flott utsikt - Ski inn/ut  
- Langrenn og alpint**

# Øvre Holtardalen, Silkedalstunet - Fritidsbolig med anneks

# Tilstandsrapport

gnr. 153, bnr. 638

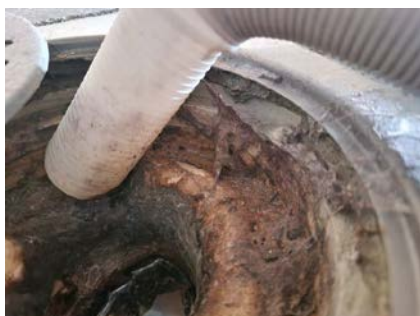
Bad har etablert smøremembran under fliser på betong. Sluk består av plast sluk. Utførelsen vedrørende tettedetaljer i rørgjennomføring i gulv i dusj og innredning er usikker. Membran kan ikke verifiseres. Om mulig innhent dokumentasjon.

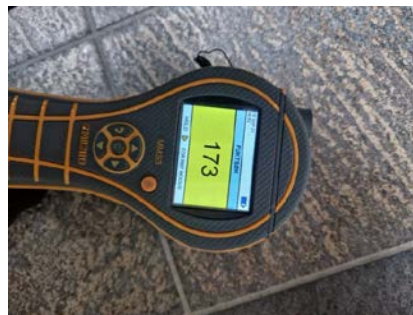
### TO 1 Tilliggende konstruksjoner våtrom

Ved bruk av fuktindikator på bad ble ingen unormale fuktverdier målt i våtsoner eller i vegg ved hulltagning.

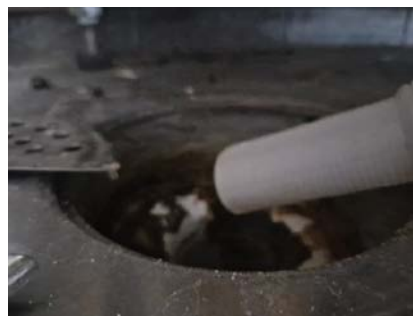
Bad har etablert smøremembran under fliser på betong. Synlig mansjett og membran i sluk. Sluk består av plast sluk. Utførelsen vedrørende tettedetaljer i rørgjennomføring i gulv i dusj og innredning er usikker. Membran kan ikke verifiseres. Om mulig innhent dokumentasjon.
