Tilstandsrapport .....42

Regimentsvegen 199A

Leilegheit i sameiga  
Regimentsvegen 199A  
5705 Voss

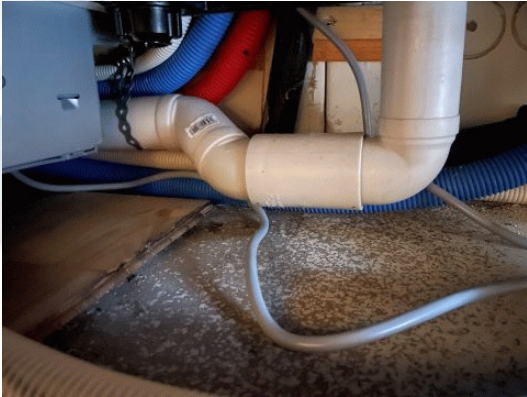
| EIERSKIFTERAPPORT™ | |
|---|---|
| Avvik:<br>- Hakk og riper i golv. Bruksmerker på kjøkken.<br>- Inntørka fuktskjolder på golv under kjøkkenskrog (bak sokkel). Ingen utslag ved fuktmåling.<br>- Feil fallforhold på avløp under kjøkkenet. Området ligg ved fukskjolda som nemnt over. | |
| Bygningsdelen vert vurdert til TG 2 på grunn av slitasjemerker og lokale avvik knytt til avløpsinstallasjonen. Det er registrert hakk og riper i golv samt generelle bruksmerker som er naturlege ut frå alder og bruk. Vidare vart det observert inntørka fuktskjolder på golv under kjøkkenskrog, men utan utslag ved fuktmåling på befaringsdagen. Området ligg i nærleiken av avløpet, der det er registrert feil fallforhold. | |
| Merknader: Feil fallforhold på avløp under kjøkkenskrog. | |

| EIERSKIFTERAPPORT™ | |
|---|---|
| Mangelfullt fall på avløpsrøyr kan over tid føre til opphoping av restvatn i røyr og dermed auka risiko for lekkasjar eller dårleg avrenning. Det bør gjennomførast nærare undersøking for å fastslå årsaka til forholdet og vurdere eventuell utbetring. Kjøkkenet framstår elles som funksjonelt og i normal teknisk stand ut frå alder og bruk. | |

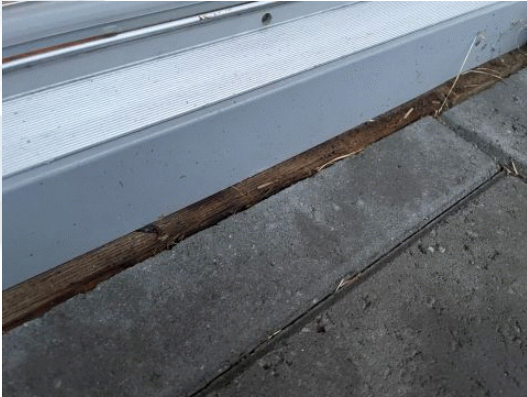
- Ubeskytta trevirke under terrassedør er fuktig.

Det er registrert fukt i u-beskytta trevirke under terrassedør. Dette skuldast truleg kapillærsug frå underlaget og utilstrekkeleg beskytting mot fukt frå terrassen. Vedvarande fukt kan over tid føre til råte og svekking av materialet som kan føra til meirskadar.

Merknader: Ubeskytta trevirke under terrassedør.

Det vert tilrådd betre fuktsikring under terrassedør, til dømes ved bruk av beslag, oppkant eller anna form for beskyttelse.

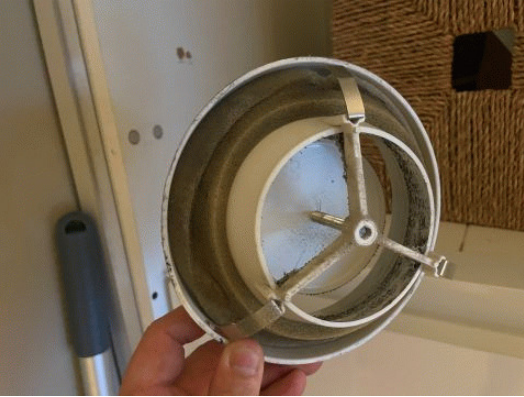
- Avvik:
- Det er usikkert når anlegg og kanalar sist vart inspiserte og reingjorde.

Bygningsdelen vert vurdert til TG 2 på grunn av manglande vedlikehald og reingjering av ventilasjonsanlegget. Det er usikkert når sjølve anlegget og ventilasjonskanalane sist vart inspiserte og reingjorde. Støv og avleiringar i kanalane kan over tid redusere luftkvaliteten og effektiviteten i systemet. Det vert tilrådd å få utført inspeksjon og reingjering av anlegg og kanalar for å sikre optimal funksjon og inneklima, samt dokumentere tilstanden før vidare bruk.

**Merknader:** Skit i skruventil indikerer mangelfull reingjering av anlegget.
