# Tilstandsrapport

Boligbygg med flere boenheter

Ringbanen 28 , 7514 STJØRDAL

## Boligbygg med flere boenheter - Byggeår: 2024

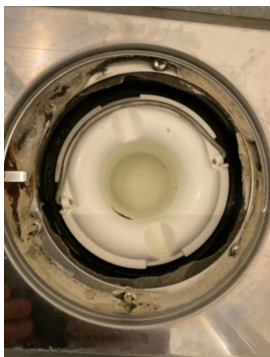
**Beskrivelse**  
Det er plastsluk med synlig mansjett under klemring og smøremembran med ukjent utførelse.

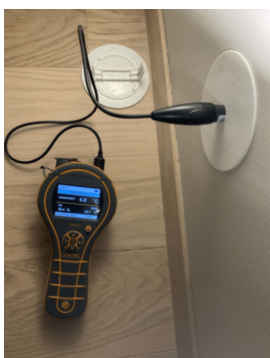
Hulltaking er foretatt i soverom og relativ fuktighet ble målt til ca. 29% ved 23 grader. Det er ikke registrert verdier ut over toleransekrav.
